Bulletin de l'IVS 02 / 2017

L'inventaire des voies de communication historiques de la Suisse

Quand les crues et la glace mettent en danger les ponts et les chemins

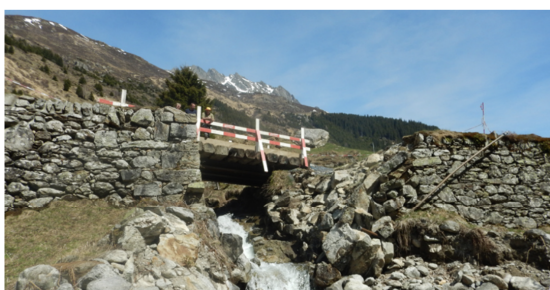
Ill. 1 : Contrefort endommagé (à droite) avec pont de secours sur le Seebach (photo A. Arnold, service de l'aménagement du territoire du canton d'Uri)

Les crues présentent un risque particulier pour les ponts. Outre l'eau elle-même, ce sont surtout les morceaux de bois et les autres matériaux charriés qui endommagent les ponts et les culées. Un exemple actuel est le pont sur le Seebach sur l'ancien chemin de Susterweg à Wassen (UR) (entre les hameaux de Färnigen et Förlau, désignation IVS [UR 4.2.4](#)). Le pont a été en partie détruit par les crues en septembre 2016. La culée en aval a été sapée et s'est effondrée. Actuellement, un pont de secours a été établi provisoirement.

La culée du pont sera reconstruite. En outre, le projet de remise en état prévoit un léger élargissement du passage afin que davantage d'eau puisse y couler et le lit du ruisseau sera remodelé et protégé contre le dégravolement.

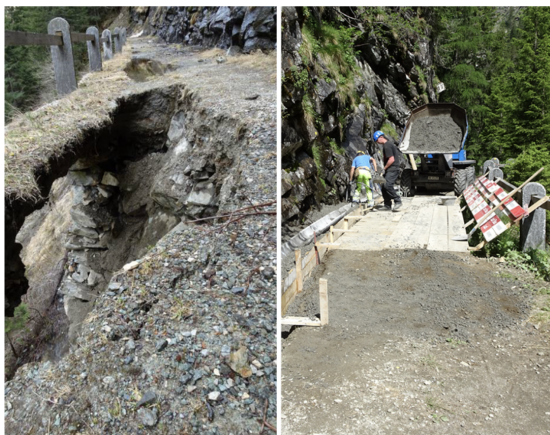
Ill. 2 : Partie effondrée du chemin (photo : O. Hugentobler, association « alte Averserstrasse »)
Ill. 3 : Consolidation avec une passerelle et construction de la rigole d'écoulement (photo : O. Hugentobler, association alte Averserstrasse)

L'ancienne Averserstrasse à Ferrera (GR), près de Starlera (désignation IVS [GR 780.2.7](#)), n'a pas été en butte aux crues, mais aux eaux de ruissellement, qui une fois gelées en hiver forment des masses de glace volumineuses. Lors du dégel au printemps, ces masses de glace chutent sur le chemin et endommagent les murs de soutien. L'eau d'égouttage qui s'écoule insuffisamment s'infiltre dans le corps de la voie et le rend instable. Par ailleurs, le gel déstabilise le rocher crevassé au-dessous du chemin.

En raison de ces processus, au printemps 2017, une partie des murs de soutien se sont effondrés avec le chemin. L'association « alte Averserstrasse » a pris plusieurs mesures immédiates : faire consolider le chemin avec une construction de soutien, le rendre de nouveau praticable au moyen d'une passerelle et construire en amont une rigole d'écoulement sur le chemin. A l'aide de drones, un relevé précis des dégâts sur les murs de soutien a pu être établi pour déterminer ensuite les mesures de reconstruction du chemin.

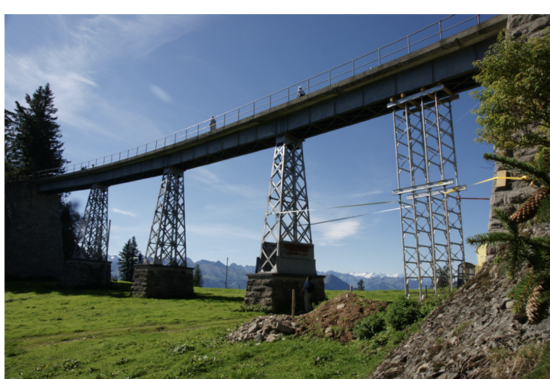
Ill. 4 : Consolidation provisoire du pont d'Unterstetten. Il constitue avec les ponts de Rothenflue et Schild un ensemble d'anciens ponts de la ligne ferroviaire Rigi Kaltbad–Unterstetten–Rigi Scheidegg (photo : F. Bieri, Basler & Hofmann)

Le pont d'Unterstetten à Rigi (SZ) est une construction en acier très effilée dont il n'existe que peu d'exemples en Suisse. Il a été construit par l'un des plus importants ingénieurs suisses du 19e siècle, Niklaus Riggenbach, et fait partie de la ligne ferroviaire Rigi Kaltbad–Unterstetten–Rigi Scheidegg. Ce deuxième train à voie étroite de Suisse a été inauguré en 1875. L'exploitation du train était cependant fortement déficitaire et a dû être définitivement arrêtée en 1931. En 1942, les voies ferrées ont été démontées. Aujourd'hui, les randonneurs passent par le pont d'Unterstetten, qui se trouve à environ mi-parcours du sentier panoramique Rigi First–Rigi Scheidegg. Sur le pont, on peut admirer la plus belle vue de toute la randonnée.

La nécessité d'une remise en état est apparue en 2008 déjà, lorsque le viaduc a dû être étayé à cause de la culée nord instable. En 2009, une partie des pierres des murs se sont détachées. A présent, la culée est remise en état. Comme mesure supplémentaire, la protection anticorrosion du pont, au minimum de plomb, devra être remplacée. A cette fin, le corps du pont sera encoffré, c'est-à-dire fermé de manière étanche, afin que les résidus toxiques de peinture ne soient pas rejetés dans l'environnement. L'ancienne couche de peinture sera éliminée par un décapage au sable, après quoi la nouvelle protection anticorrosion sera appliquée.

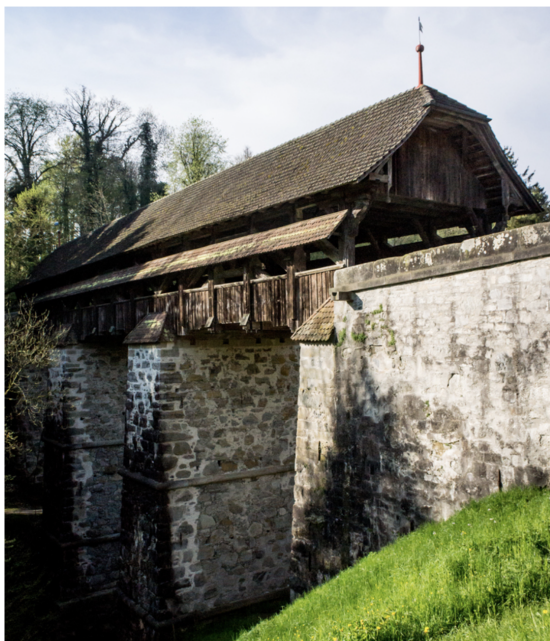
Ill. 5 : En août et en septembre 2017, le pont de bois classé monument historique à Rothenburg tiendra lieu de théâtre du pont (photo : Gemeinde Rothenburg)

Le théâtre a eu un effet secondaire très utile : au printemps 2017, des ingénieurs ont vérifié l'état du pont de bois pour déterminer s'il pouvait supporter une quantité relativement importante de spectateurs. Il s'est alors avéré que la force portante n'était pas conforme aux normes les plus récentes. Par conséquent, le canton de Lucerne fera consolider le pont avant la première du spectacle.

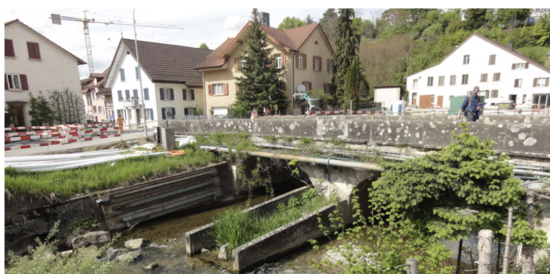
Ill. 7 : Travaux de construction au pont Surbrücke à Döttingen (AG) (photo : S. Zala, Basler & Hofmann)

Les voies de communication historiques autour du Zurzacher Berg dans les communes de Döttingen et Bad Zurzach dans le canton d'Argovie étaient le thème d'une excursion technique de l'IVS pour des spécialistes cantonaux en mai 2017. La plupart du temps, les participants ont emprunté des voies de communication relativement insignifiantes ou fortement altérées par d'autres usages. L'excursion avait pour but de montrer que des objets qui paraissent banals à première vue peuvent avoir une valeur significative pour un paysage rural. Un autre thème abordé était le projet de remise en état du pont Surbrücke à Döttingen ([AG 13.0.3](#)). Afin de réduire la quantité d'humidité qui pénètre dans les arches du pont, son étanchéité devra être refaite. Les pierres friables des murs en coquillart seront ainsi remplacées. Une partie importante des travaux sera le retrait d'un barrage gonflable avec une échelle à poissons qui ne sont plus requis.
