Ufficio federale delle strade USTRA

VIE DI COMUNICAZIONE STORICHE

# UN CONTRIBUTO PER LA CONSERVAZIONE DI UN PATRIMONIO CULTURALE SVIZZERO

Documentazione Mobilità lenta n. 156

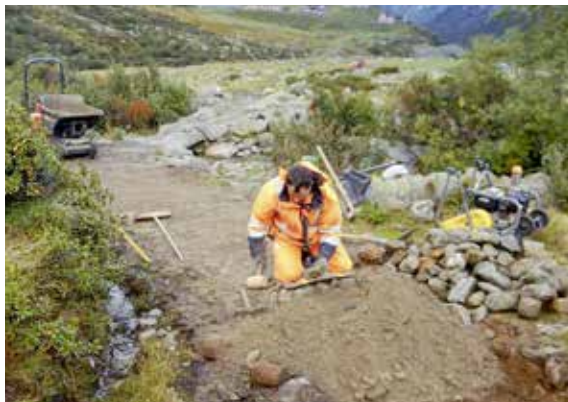
Balaustrata in legno con paletti incrociati sul Rigi: un vecchio manufatto portato a nuova vita (foto in alto). Ricostruzione di un lastricato tradizionale: mulattiera del Gottardo al Briggloch sopra a Hospental (foto a sinistra).

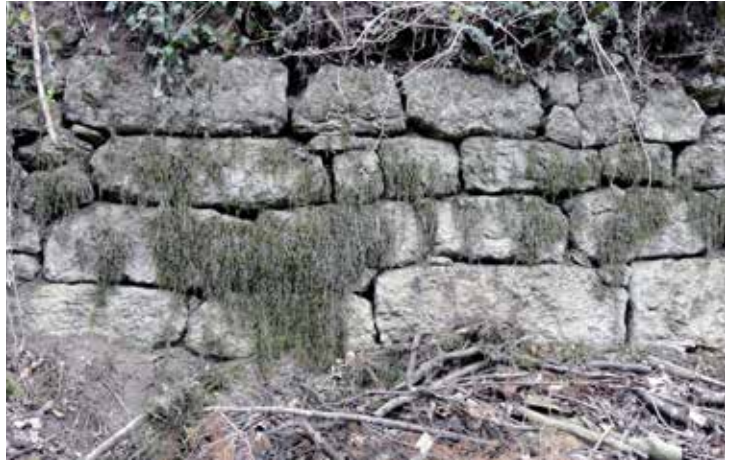
Muro a secco sullo scavo del Canale di Entreroches che tra il 1648 e il 1829 serviva per trasportare merci e in particolare vino, proveniente dai vigneti situati a nord del lago di Ginevra, fino a Soletta, dove risiedeva l'ambasciatore francese.

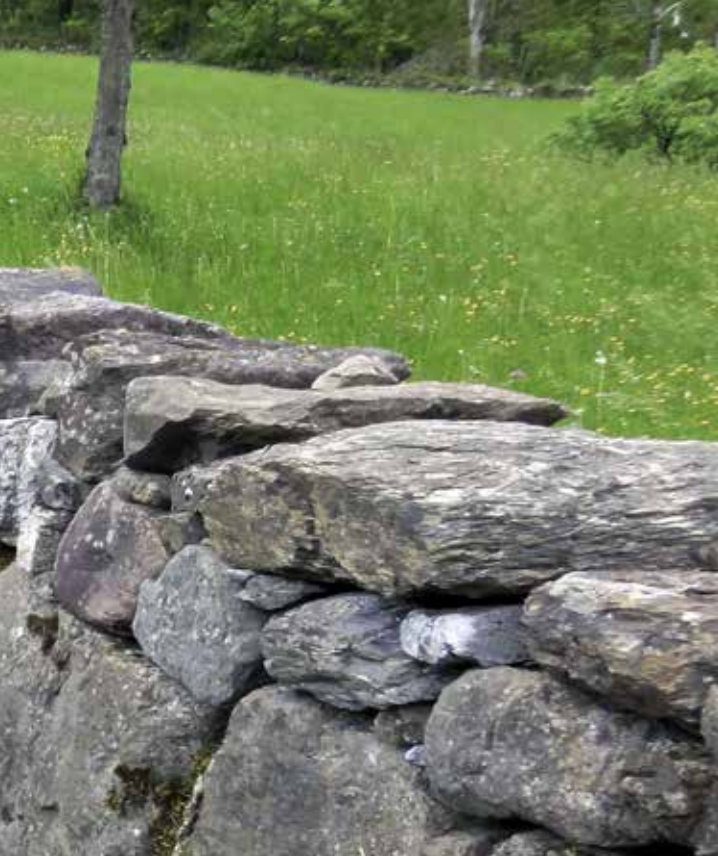
Negli anni Sessanta, gli interventi di ampliamento e nuova costruzione avevano compromesso ampi tratti dell'antico tracciato di fondovalle, tanto che un'organizzazione locale, la Verein alte Averserstrasse, si impegnò per salvare questo bene culturale.

I primi lavori di ripristino sono poi iniziati nel 2003. Negli ultimi 18 anni con il sostegno dell'USTRA sono stati riparati diversi manufatti come ponti ad arco in sasso, muri in pietra naturale e balaustre, ma anche tombini, parapetti in muratura con aperture ad arco e ripari antivalanghe. Oggi la storica strada di Avers è nuovamente un sentiero escursionistico continuo e fruibile.

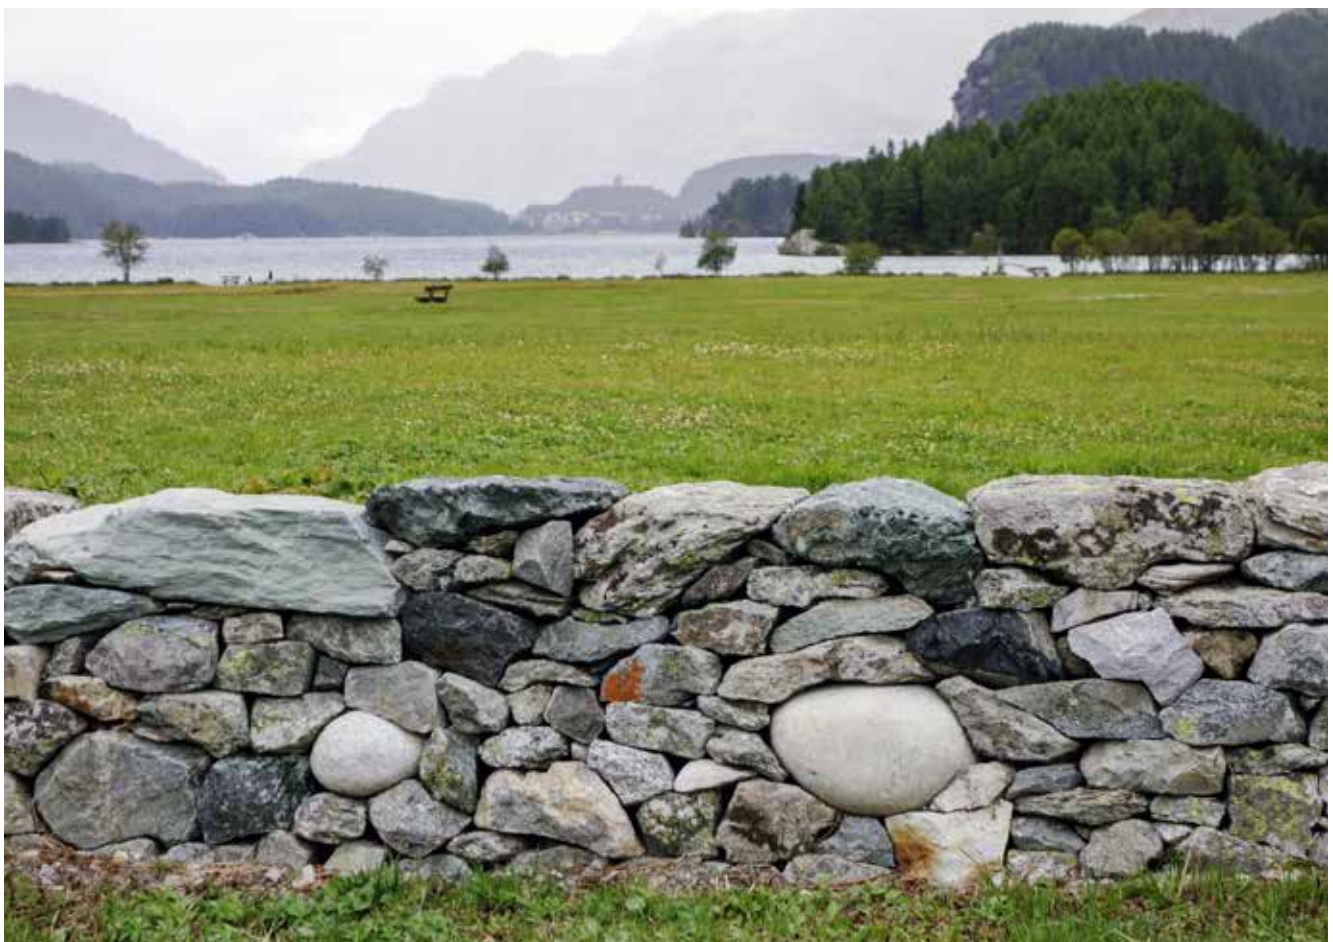
Sentiero costeggiato da un muro a secco che attraversa la piana di Sils congiungendo l'omonima località alla Val Fex; un tempo era utilizzato per condurre il bestiame ai pascoli estivi delle alte valli.

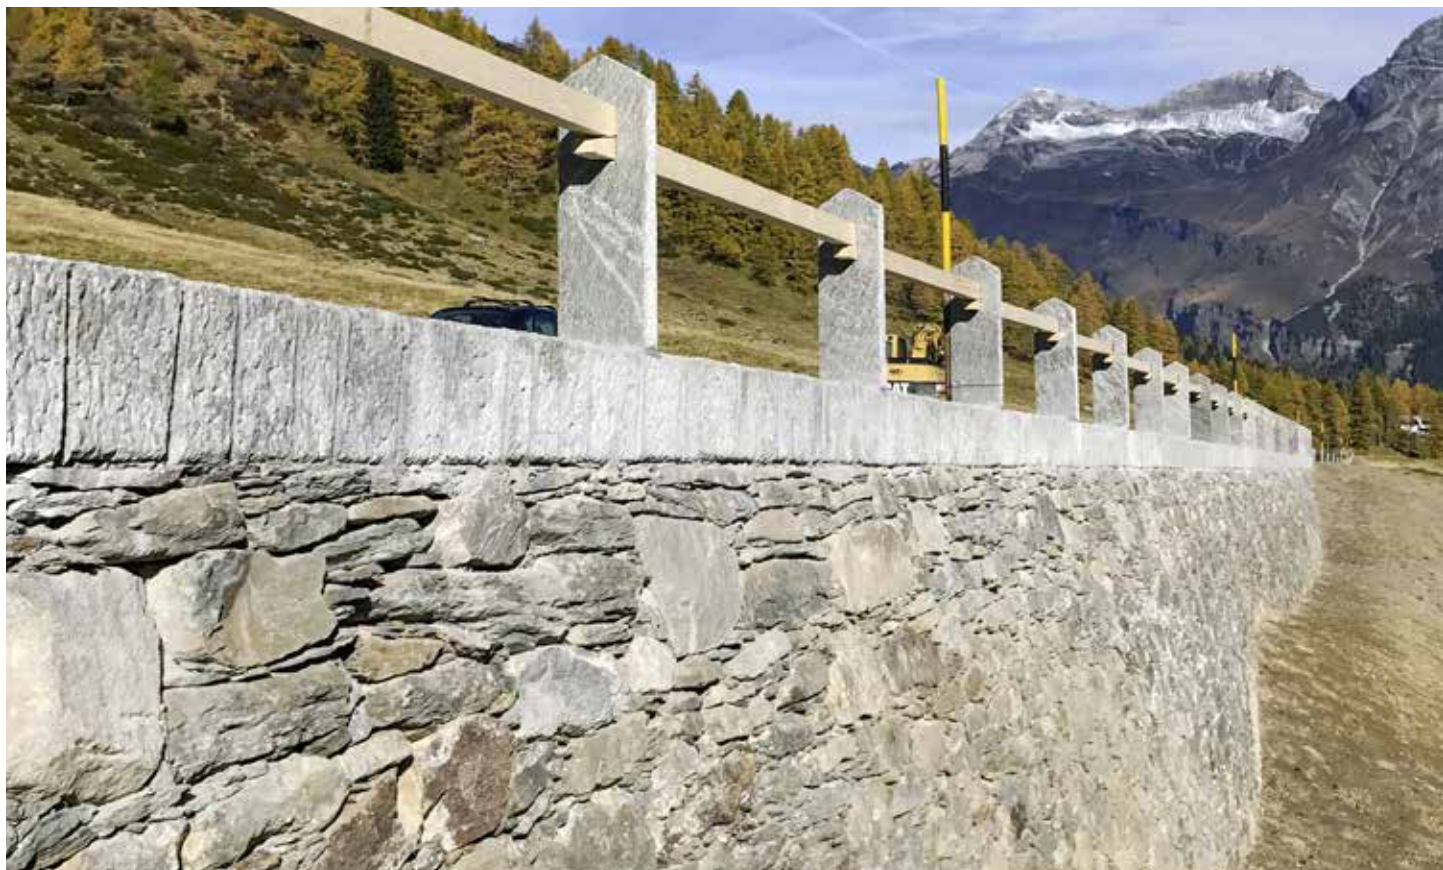
Muro a secco del ponte di marmo al Passo dello Spluga.

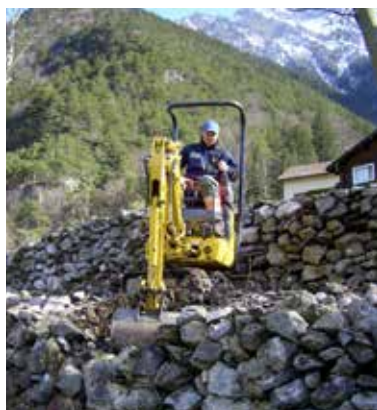
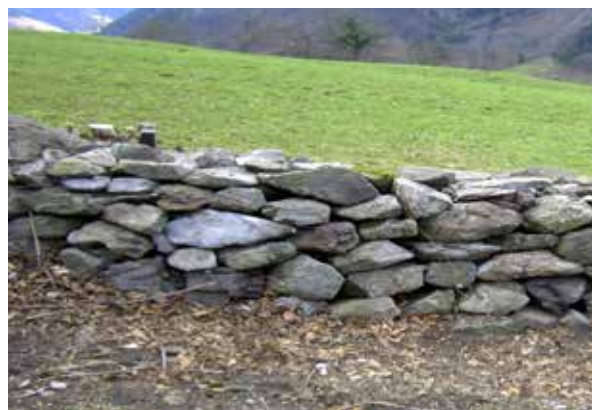
Il ripristino ha compreso la rimozione della vegetazione intorno ai muri e la ricostruzione dei muri a secco e dei muretti di pietrame erratico. Grazie al loro peso ridotto, durante i lavori si sono potuti utilizzare anche dei miniescavatori.

Una costruzione di questo genere affianca anche la Korporationsgasse, una delle vie più importanti nei dintorni di Silenen. Il sentiero è affiancato da muri di sostegno a secco in pietrame erratico e da cumuli di pietre e terra. Col passare del tempo però, questi muri e anche il sentiero stesso sono stati invasi da edere, rovi, frassini e altra vegetazione. Per garantirne la percorribilità, negli anni 2009 e 2010 il sentiero è stato ripulito e i muri a secco nonché quelli di pietrame erratico sono stati ripristinati, questi ultimi anche accuratamente risistemati per essere preservati a lungo termine in quanto peculiarità del paesaggio.

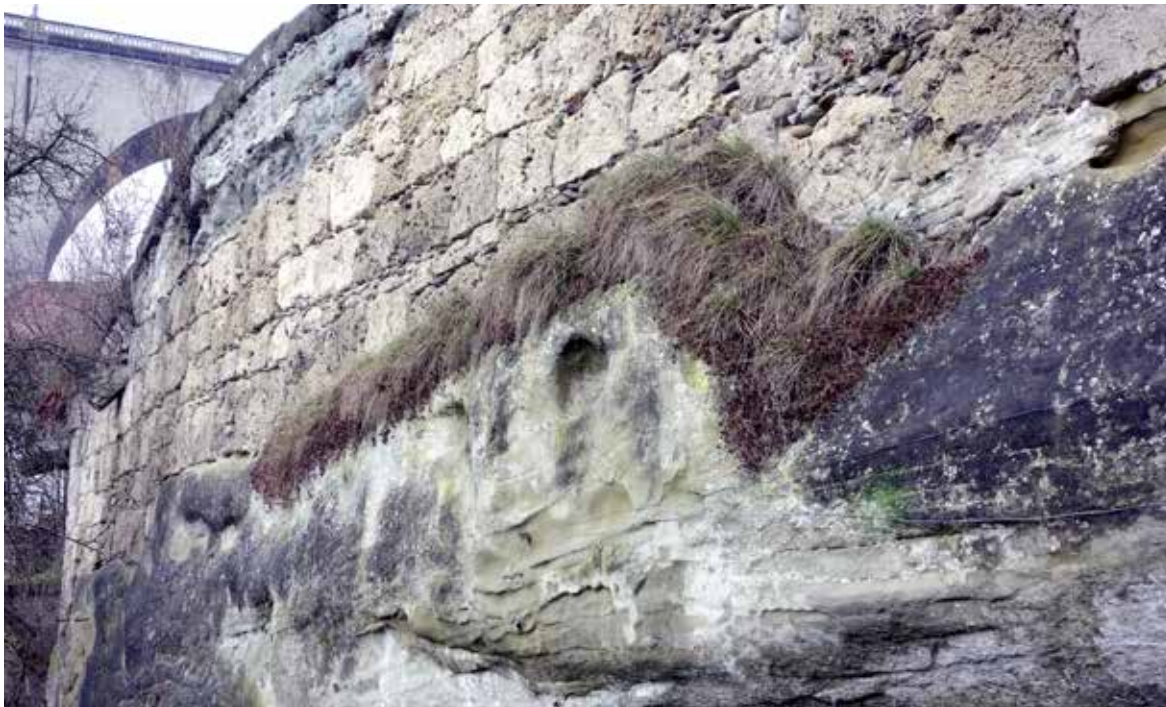
Quando un muro racconta la storia: il muro di sostegno della Route des Neigles rende visibili e tangibili gli interventi conservativi di diverse epoche.

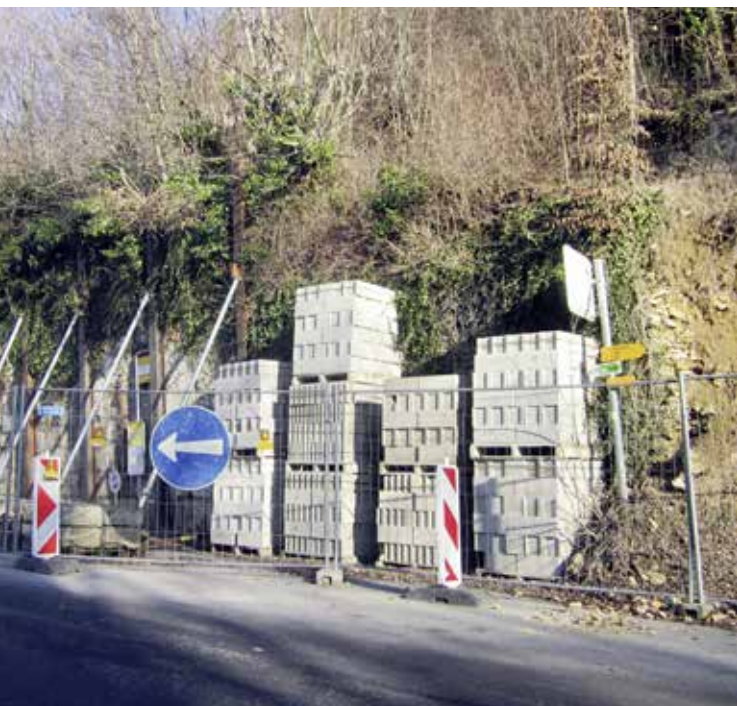
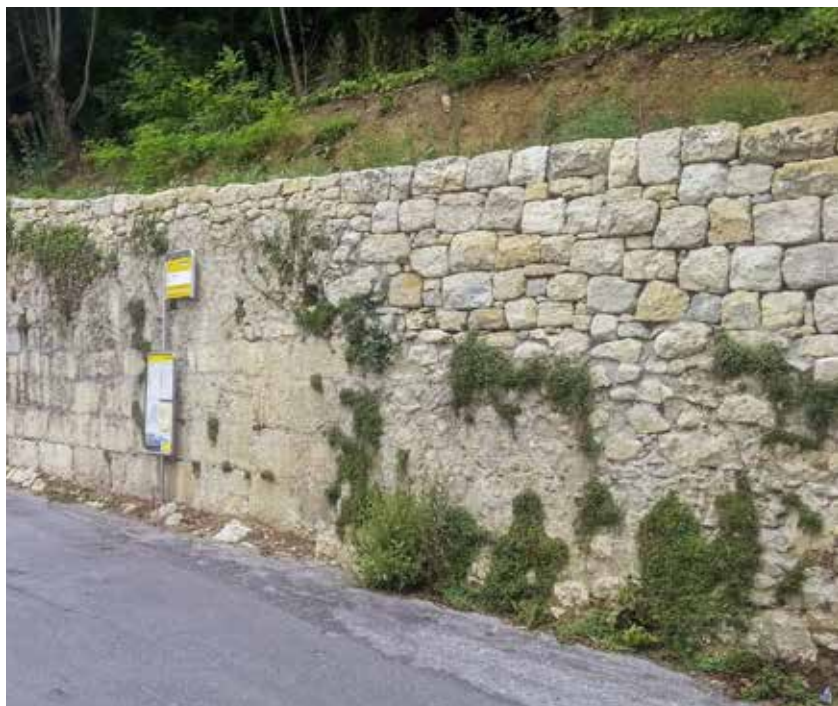
La messa in sicurezza del muro di sostegno storico di Romainmôtier dopo il crollo (a sinistra) e il ripristino con tecniche di costruzione tradizionali (a destra).

Il nuovo muro è stato costruito con pietre locali e sia la tecnica costruttiva che l'estetica si integrano perfettamente nel contesto storico. Le parti ripristinate nei primi anni spiccano ancora per il colore della pietra, ma col passare del tempo si integreranno nell'opera muraria complessiva grazie alla colonizzazione di licheni, alla degradazione meteorica e alla crescita della vegetazione.

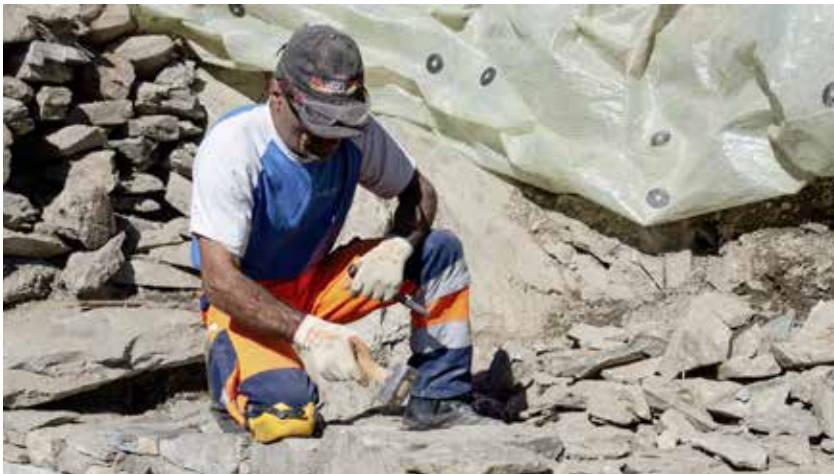
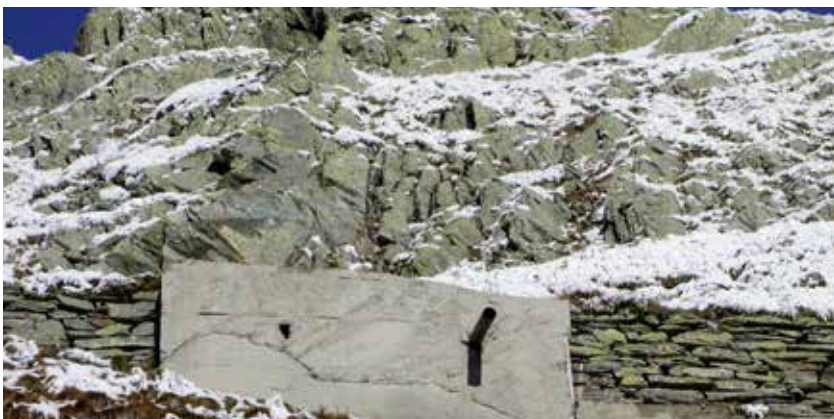
I danni subiti dai muri nel corso degli anni sono stati rappazzati con il cemento (foto in basso a sinistra). I lavori di ripristino, eseguiti a mano, hanno riportato i muri di sostegno del sentiero dei canonici al loro antico splendore.

Per prima cosa sono stati smantellati i muri in cemento e poi quelli a secco adiacenti. Per ricostruire questi ultimi sono state utilizzate, ove possibile, le vecchie pietre, integrate con nuovo pietrisco locale per riportare così al suo aspetto originario la storica passeggiata dei canonici che oggi è di nuovo un percorso sicuro per raggiungere la fonte d'acqua dell'Ospizio.

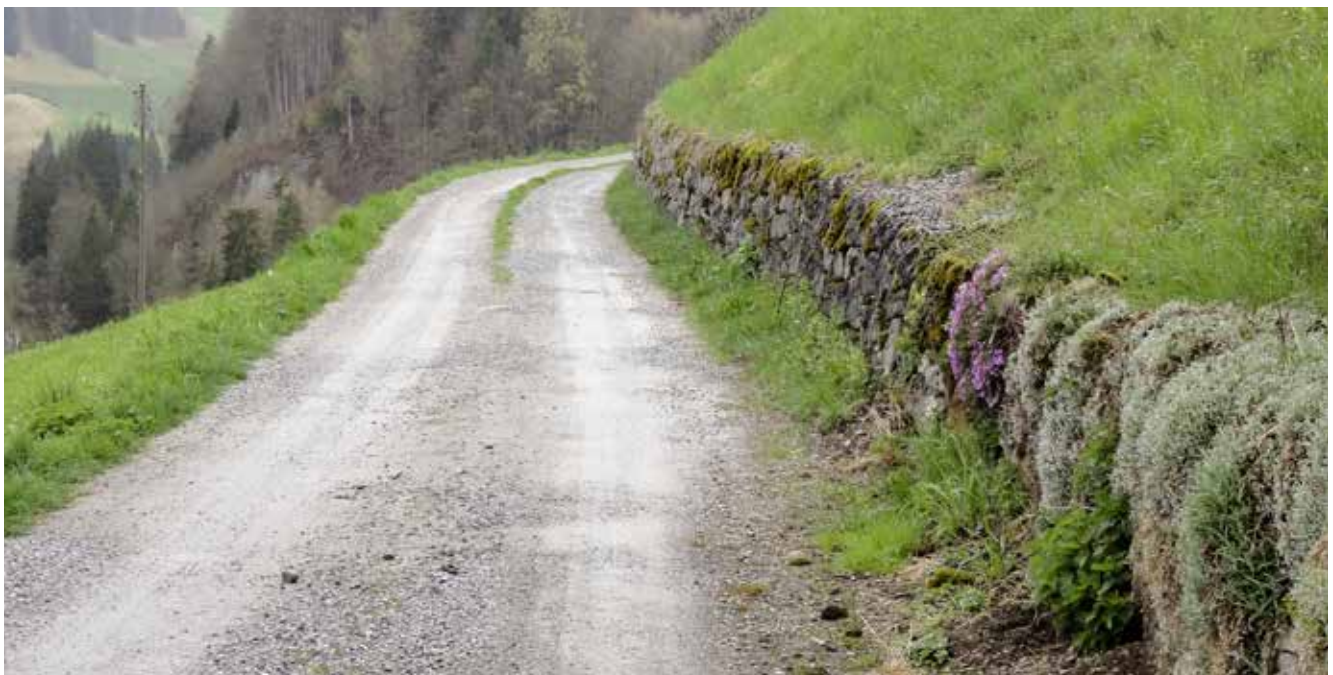
Imbrecciatura su una via agricola ripristinata tra Wüstenbach e Seeweide nel Cantone di Berna.

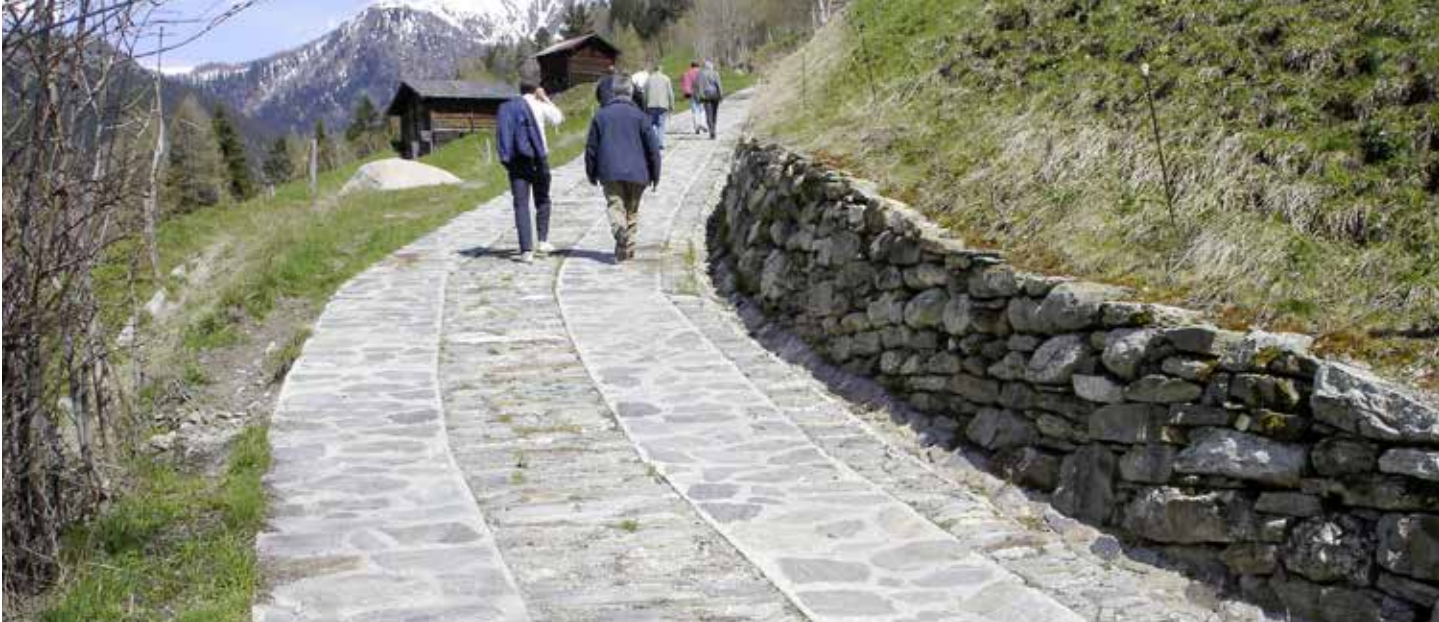
Riedgasse am Albrunweg nei pressi di Grengiols, Cantone del Vallese. Nel corso di un progetto di bonifica fondiaria, la via storica, spesso percorsa da mezzi di trasporto, è stata riparata. La «Bicki» originaria (pavimentazione stradale fatta di pietre grezze in dialetto vallesano) è stata ricostruita. La pavimentazione delle corsie è stata realizzata in calcestruzzo mentre nella striscia centrale sono state posate pietre in obliquo.

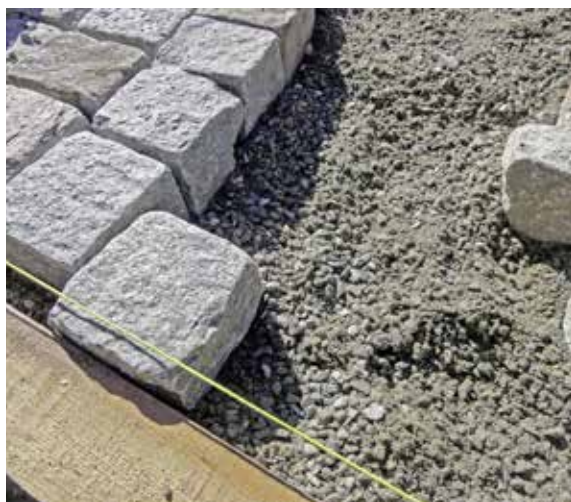
La posa in opera del lastricato della *Italienische Strasse* su uno strato di sabbia/ghiaia (sopra). La strada dopo i lavori di ripristino con il nuovo lastricato posato di taglio e la linea di mezzeria realizzata con pietre rosse (a destra).

Il lastricato in pietra naturale è stato posato su sabbia o ghiaia rispettando il modello storico. La linea di mezzeria realizzata con pietre rosse è un bell'elemento decorativo. I lavori sono stati accompagnati dal servizio cantonale di conservazione dei monumenti, che ha fornito anche supporto tecnico per la progettazione della piazza, conciliando così tutti gli interessi. La storica *Italienische Strasse* con il lastricato tradizionale appare ora nel suo nuovo «antico» splendore e in caso di necessità, quando l'autostrada è chiusa, per qualche ora o alcuni giorni torna ad essere un asse di transito tra nord e sud.

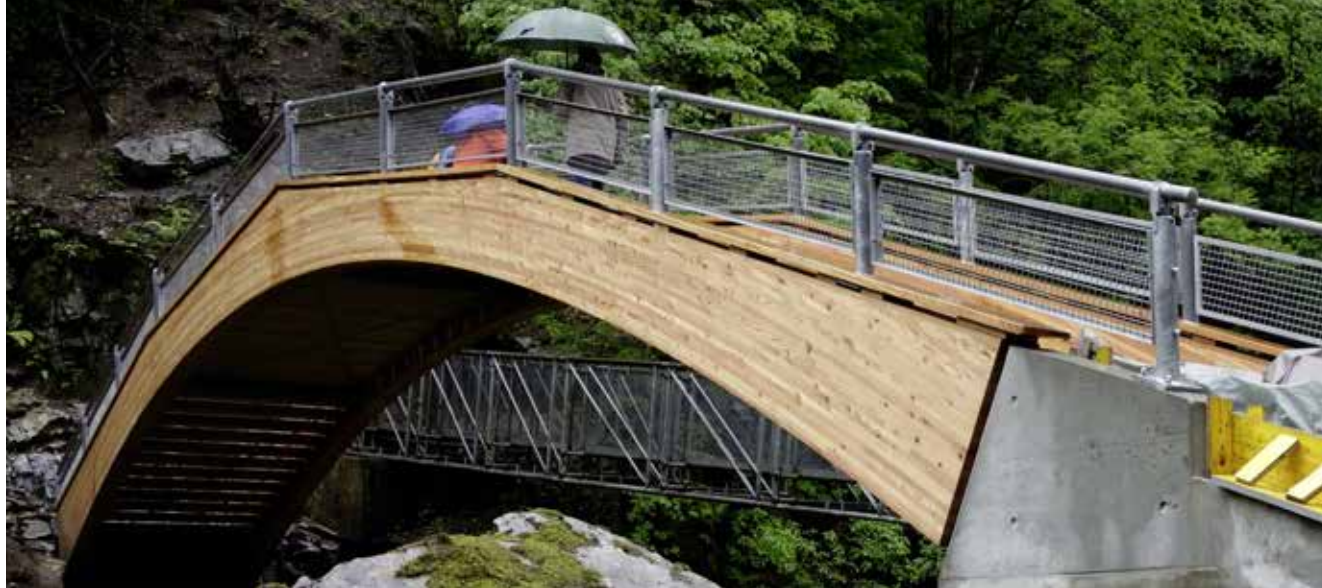
Ponte ad arco sull'Isorno durante la costruzione; progetto di Christian Menn.

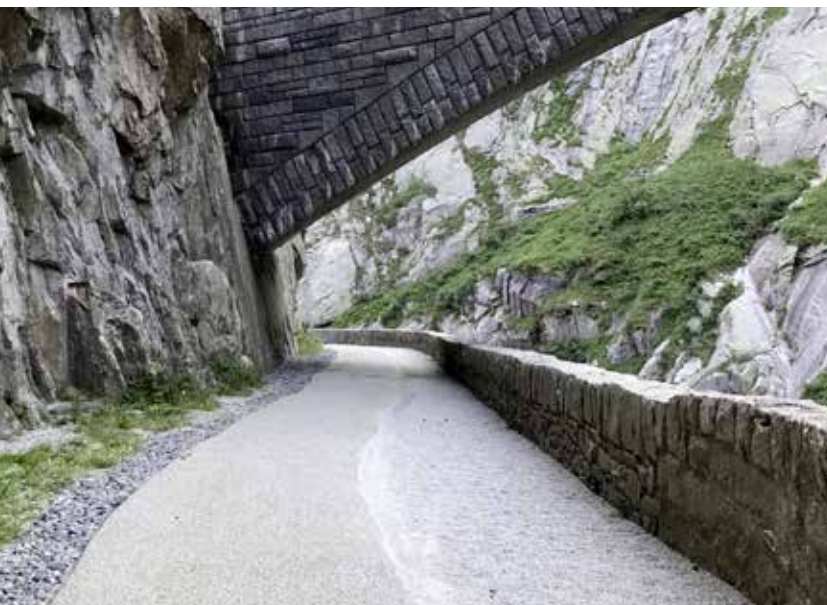
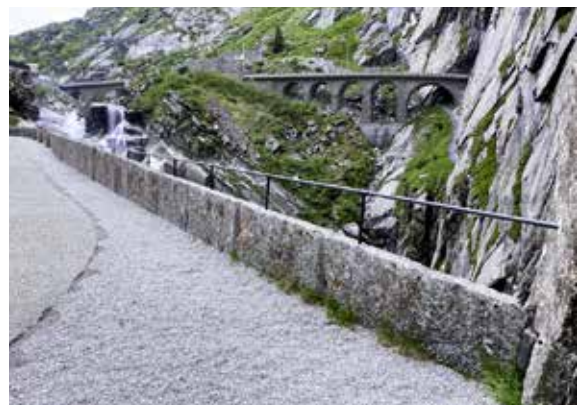
Una pista ciclabile e un sentiero pedonale affiancati su una via storica hanno reso difficile la pianificazione e l'esecuzione dei lavori di riparazione. Inoltre, è stato necessario installare una nuova ringhiera sul parapetto in muratura storico per proteggere i pedoni (foto sopra).

I lavori di riparazione si sono rivelati particolarmente complessi nei punti in cui il tracciato è condiviso per pedoni e ciclisti. Il risultato degli interventi non è stato convincente inizialmente, in quanto non vi era perfetta conformità ai requisiti di protezione dei beni culturali e agli standard relativi ai sentieri escursionistici. Il servizio IVS ha presentato pareri tecnici alla committenza, ovvero alla filiale USTRA di Zofingen, nel tentativo di migliorare il progetto con proposte costruttive. Riserve sono state espresse sul progetto della pista ciclabile, che in ultima analisi è troppo larga e pregiudica la percezione dell'antica strada del Gottardo come via storica. Tuttavia, il giudizio complessivo sull'intero percorso, dalla forma sinuosa e privo di cordoli duri, è positivo.

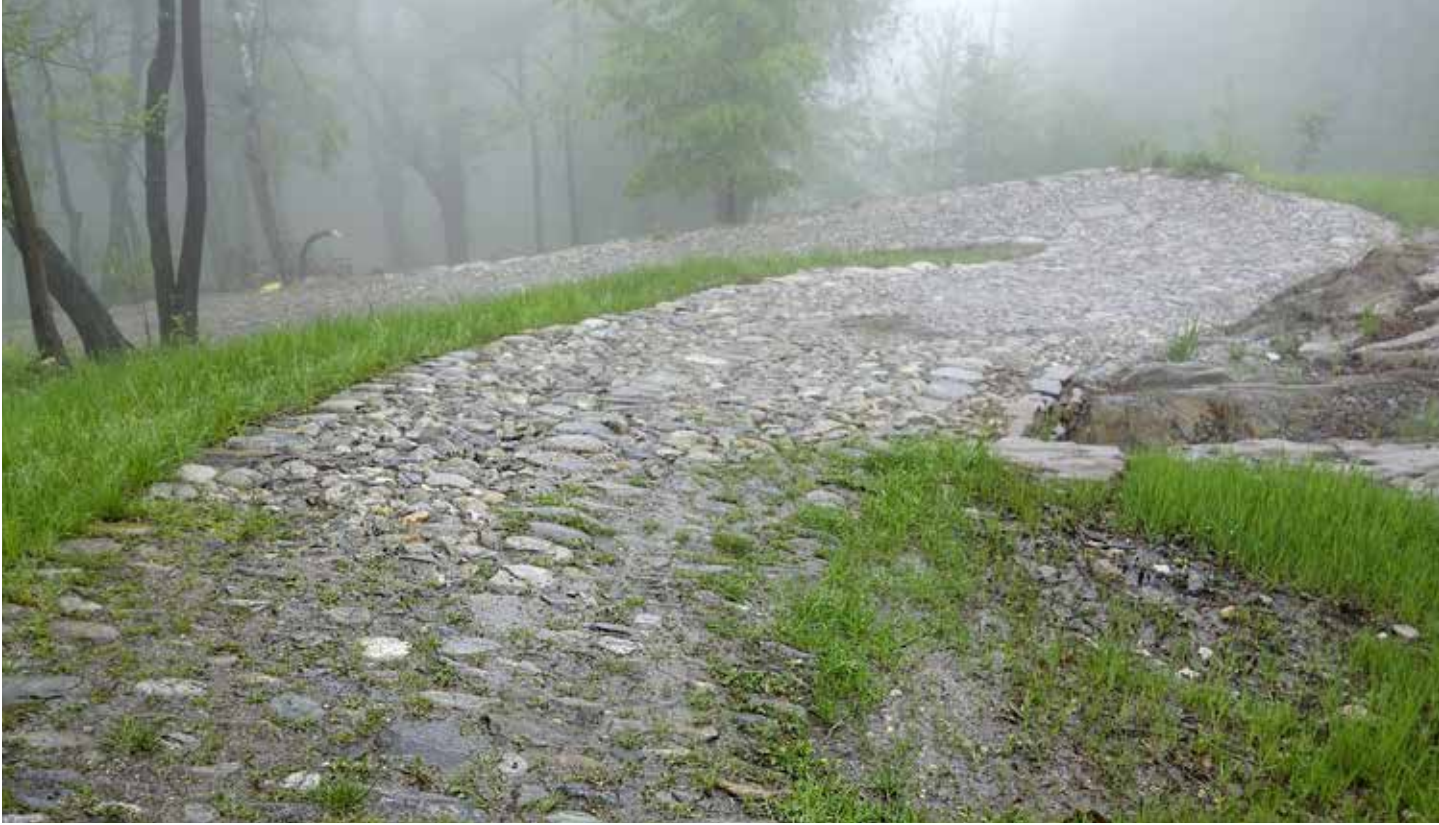
Il selciato tradizionale della via storica del Montecenerino: per garantire una protezione di lungo periodo, in quattro curve a rischio è stato approvato l'utilizzo di calcestruzzo altamente drenante su cui è stata posata la pavimentazione.

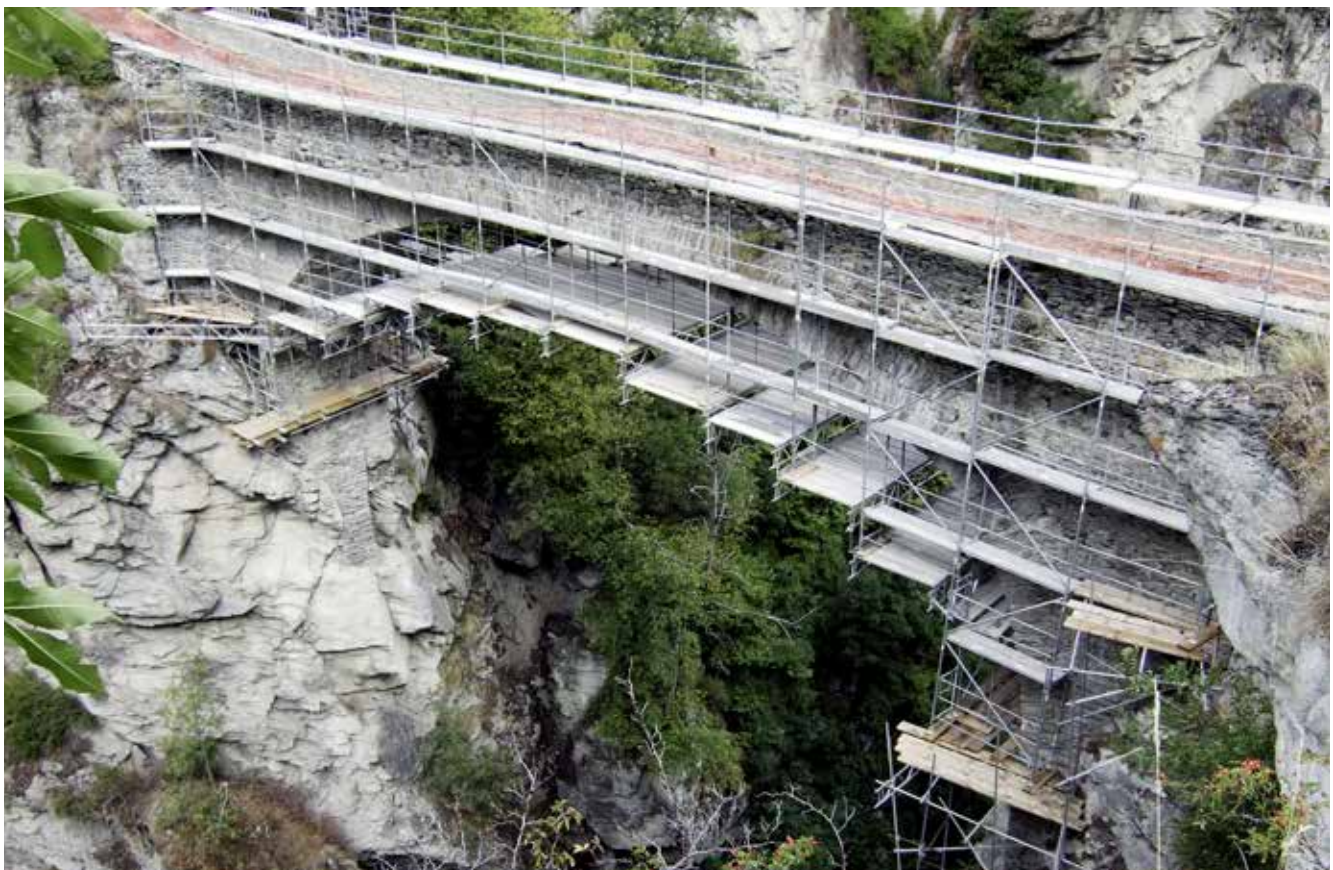
L'imponente impalcatura del Chibrücke poggia sui piloni del ponte.

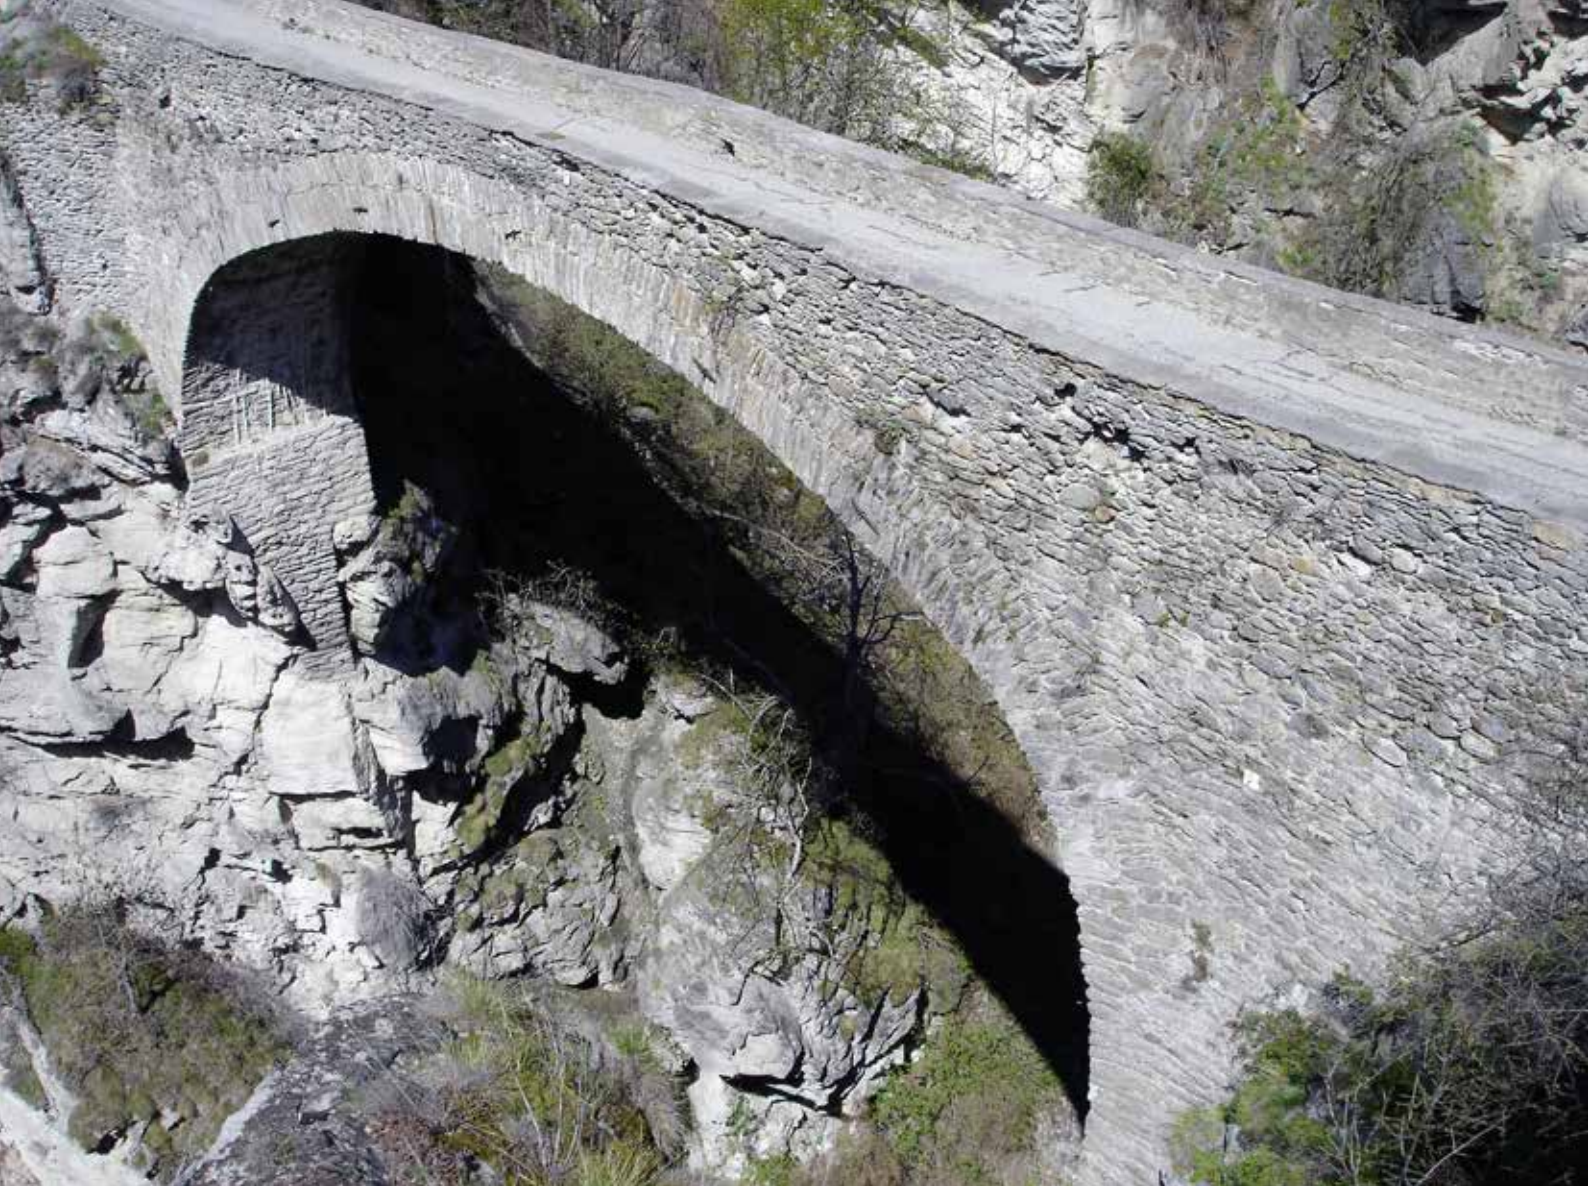
Il Chibrücke vicino a Stalden è uno dei più bei ponti ad arco in pietra della Svizzera. Il restauro ha comportato la sostituzione del materiale di riempimento impregnato d'acqua (foto sotto) e una riprogettazione del sistema di drenaggio.

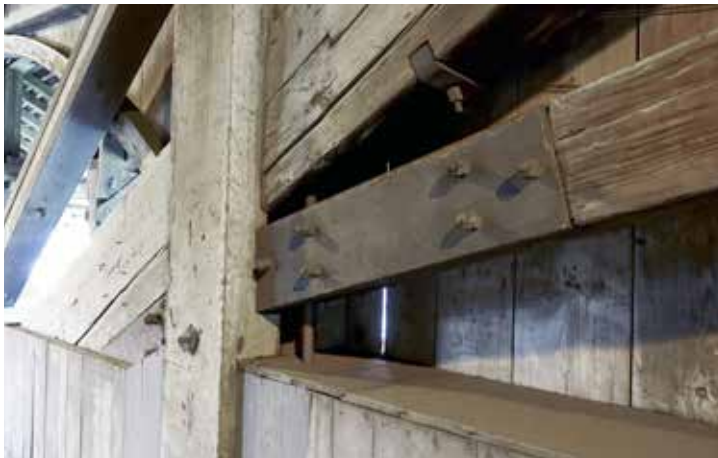
La struttura in legno originaria del ponte sul fiume Thur è stata rinforzata con misure statiche. Oggi questa opera preziosa è un'importante arteria locale per la mobilità lenta.

Il ponte è lungo 72 metri e poggia su un pilastro centrale in muratura di tufo con corona in arenaria. Anche le spalle e gli elementi fra la struttura del ponte e il terrapieno sono realizzati in tufo. Le pareti laterali sono rivestite da scandole di legno e il tetto è in tegole.

Si è perciò deciso di mantenere quest'ultima inalterata, rafforzandone la statica con misure mirate, ad esempio collocandovi al di sotto cavalletti in acciaio in corrispondenza delle spalle. La stilata è stata rinforzata e i puntoni della capriata, che costituiscono la cosiddetta controventatura, sono stati stabilizzati con tavole di faggio incollate. Il completo rinnovo della copertura in scandole ha consentito di preservare anche l'estetica nonché la maggior parte della struttura originaria di questo bel ponte di legno, assicurandone al contempo la capacità portante.

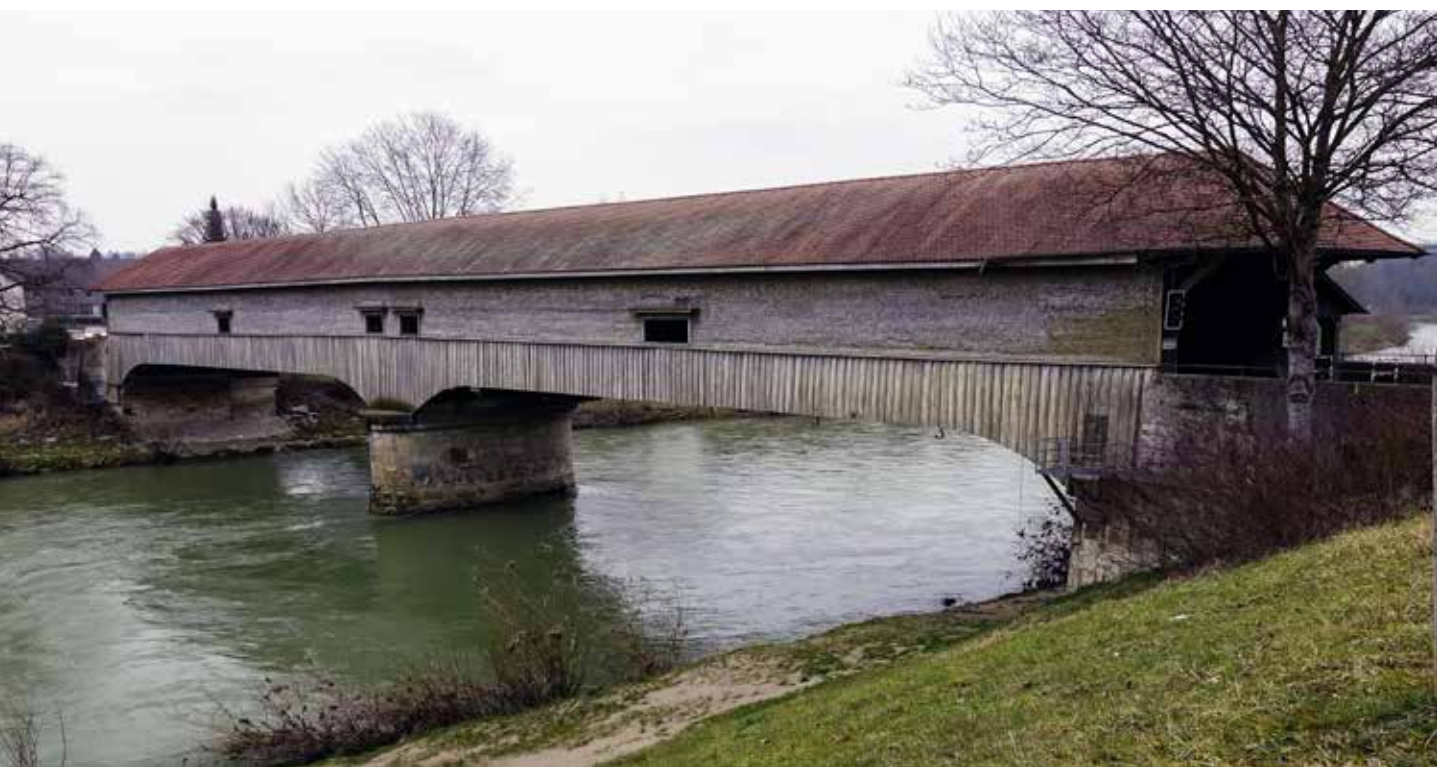
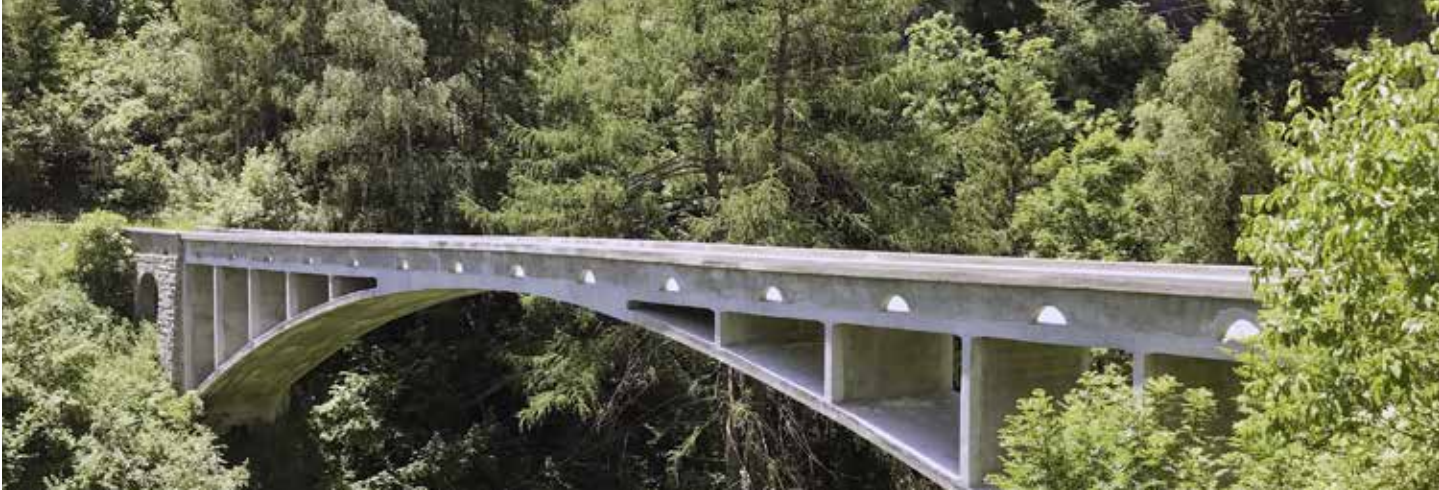
Il ponte Valtschiel vicino a Donat (Cantone dei Grigioni) si inserisce con eleganza nel paesaggio. Il nuovo sistema di drenaggio longitudinale (foto sotto) previene i danni causati dall'acqua.

Nel 2012 sono state trovate parti in calcestruzzo ammalorate sulla carreggiata, in corrispondenza delle aperture dei parapetti, e tra la carreggiata e le spalle. Alcuni ferri dell'armatura erano completamente esposti mentre la parte inferiore del ponte presentava punti umidi ricoperti da muschio e incrostazioni (agglomerati). I danni erano causati, come spesso accade per i ponti storici, da un sistema di drenaggio non più correttamente funzionante e di conseguenza dal gelo.

In origine le acque meteoriche venivano drenate trasversalmente attraverso le aperture del parapetto del ponte. Gli esperti però hanno ritenuto che col tempo questo sistema avrebbe potuto causare ulteriori danni. Invece, con un drenaggio longitudinale in direzione delle spalle, l'acqua poteva essere deviata in modo più efficiente sfruttando la pendenza. La nuova soluzione proposta ha comportato un allontanamento dal modello storico, ma è giustificata in quanto, secondo l'USTRA e le autorità preposte alla conservazione mo-

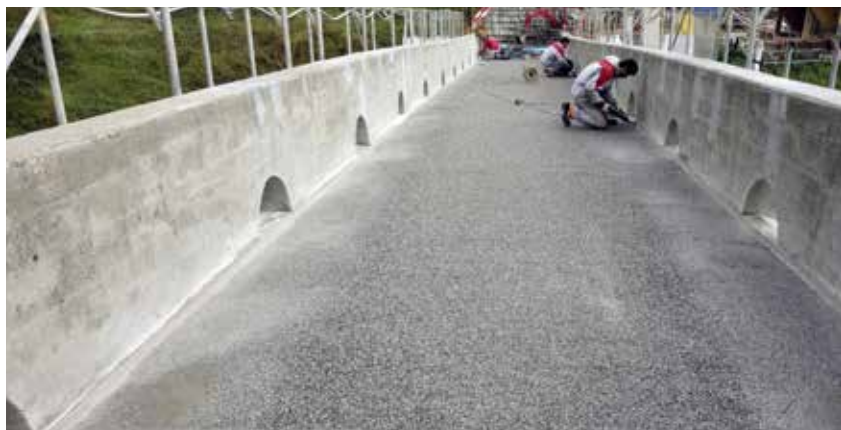
Il ponte sul Reno a Reichenau, una struttura in acciaio rivettata riparata nel 2014.

I rivetti di questo tipo di strutture in acciaio sono spesso soggetti a corrosione, o comunque in generale la protezione da tale fenomeno si esaurisce dopo un certo numero di anni; è ciò che è avvenuto anche sul pon-

te sul Reno di Reichenau, dove persino la carreggiata aveva perso impermeabilità. Perciò, nel 2014/15 si è provveduto a sostituire il vecchio strato protettivo a base di piombo con una nuova verniciatura a sei strati e a installare dei rinforzi supplementari nonché a sostituire la piattaforma stradale con una lastra in acciaio particolarmente leggera, sulla quale è stato applicato un microrivestimento di soli 10 millimetri.

Grazie a questi interventi e mantenendo il limite di peso per il transito dei veicoli a 7 tonnellate è stato possibile ridurre sensibilmente il rischio di affaticamento dell'acciaio, datato di quasi 140 anni. Sono poi state rinforzate le spalle, aumentando così la stabilità orizzontale del ponte e garantendone l'operatività per i prossimi 40 anni.

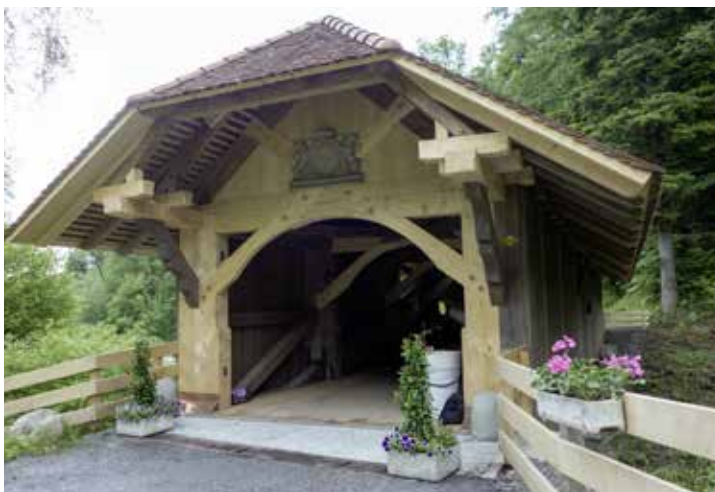
Il ponte di Hergiswald preserva forme e materiali storici.

A causa dell'uso intensivo e del sovraccarico di veicoli pesanti, le acque meteoriche e di fusione della neve penetravano nell'impalcato del ponte rischiando di farne marcire il legno. Il tetto non era più impermeabile e una spalla era stata spazzata via da una piena. Perciò nel 2012 è stato costruito un nuovo ponte per il traffico motorizzato accanto a quello storico di Hergiswald, che è stato così destinato esclusivamente alla mobilità lenta come un tempo e restaurato correttamente. Si è

scelto di ripristinarne le condizioni originarie, rimuovendo la passerella pedonale, abbassando il tetto e posando un rivestimento in legno al posto di quello in asfalto. Le strutture lignee sono state trattate con un impregnante per essere protette dall'umidità, dopo aver rimosso le parti ammalorate. Durante il restauro del 2015/16 si è cercato di preservare le forme e i materiali storici. La ricostruzione del ponte con dimensioni e statica originarie permette oggi di utilizzare un'eccezionale opera dell'arte ingegneristica del XVIII secolo.

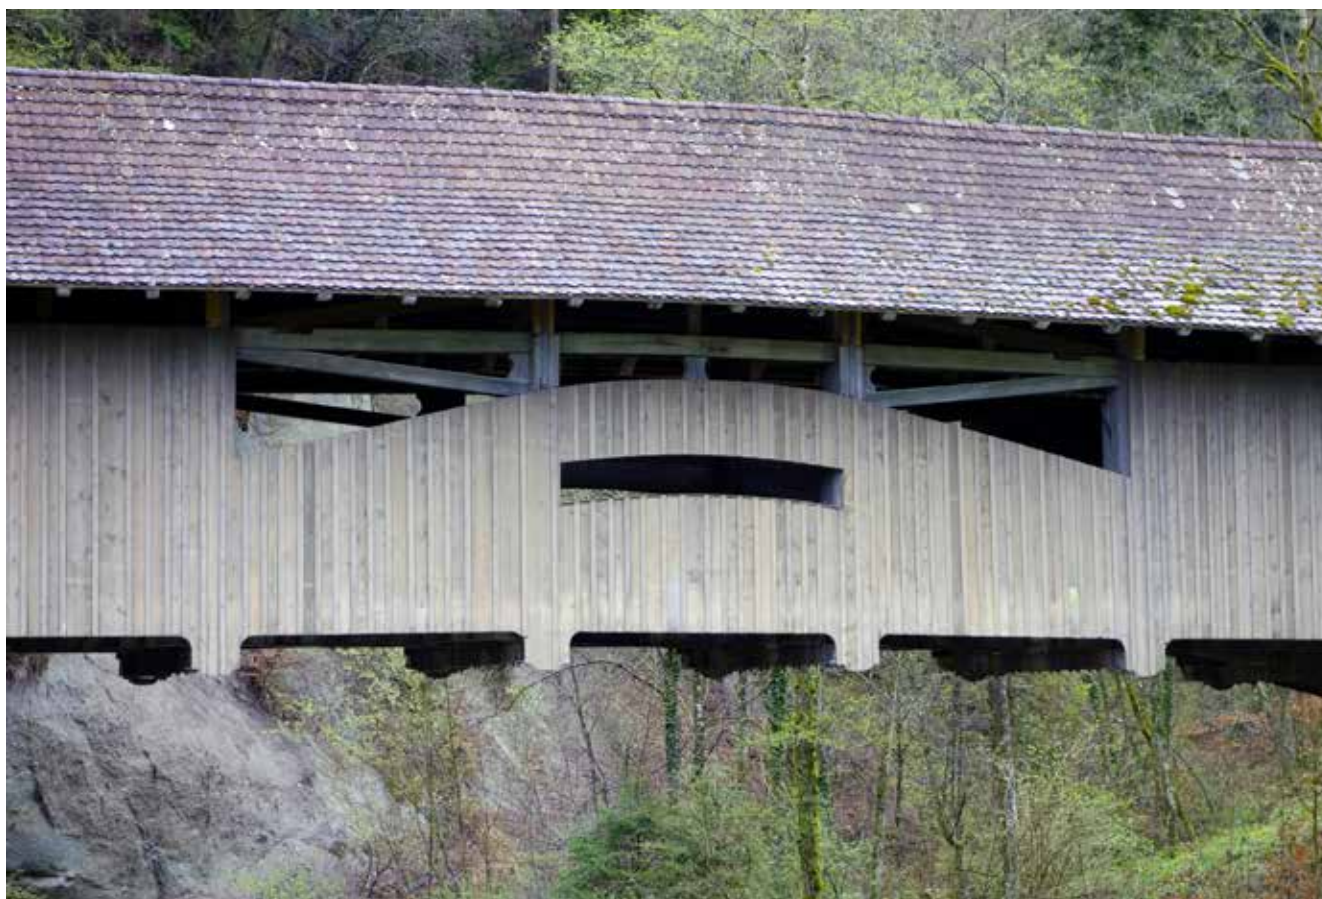
Per eseguire i lavori di riparazione, questo bel ponte con travatura reticolare in acciaio è stato sollevato dal suo ancoraggio con una gru (foto) e trasportato in un'officina.

Mentre i correnti della travata reticolare mostravano solo danni puntuali, le traverse, in particolare quelle all'altezza delle spalle, presentavano evidenti segni di corrosione. In occasione del restauro, i profili in acciaio maggiormente corrosi sono stati sostituiti con nuovi elementi dello stesso materiale e delle stesse dimensioni, permettendo di mantenere praticamente inalterata la struttura reticolare. Soltanto per il collega-

mento tra i singoli profili in acciaio ci si è discostati dal modello originale, sostituendo i rivetti (o ribattini) con viti precaricate ad alta resistenza. Si è optato per questa soluzione in quanto la tecnica tradizionale della rivettatura non è quasi più disponibile. Il ricorso a viti in acciaio permette inoltre di distinguere la struttura originaria dalle parti nuove. A conclusione dei lavori l'intera opera è stata nuovamente sottoposta a trattamento anticorrosione.
