Ufficio federale delle strade USTRA

VIE DI COMUNICAZIONE STORICHE

# UN CONTRIBUTO PER LA CONSERVAZIONE DI UN PATRIMONIO CULTURALE SVIZZERO

Documentazione Mobilità lenta n. 156

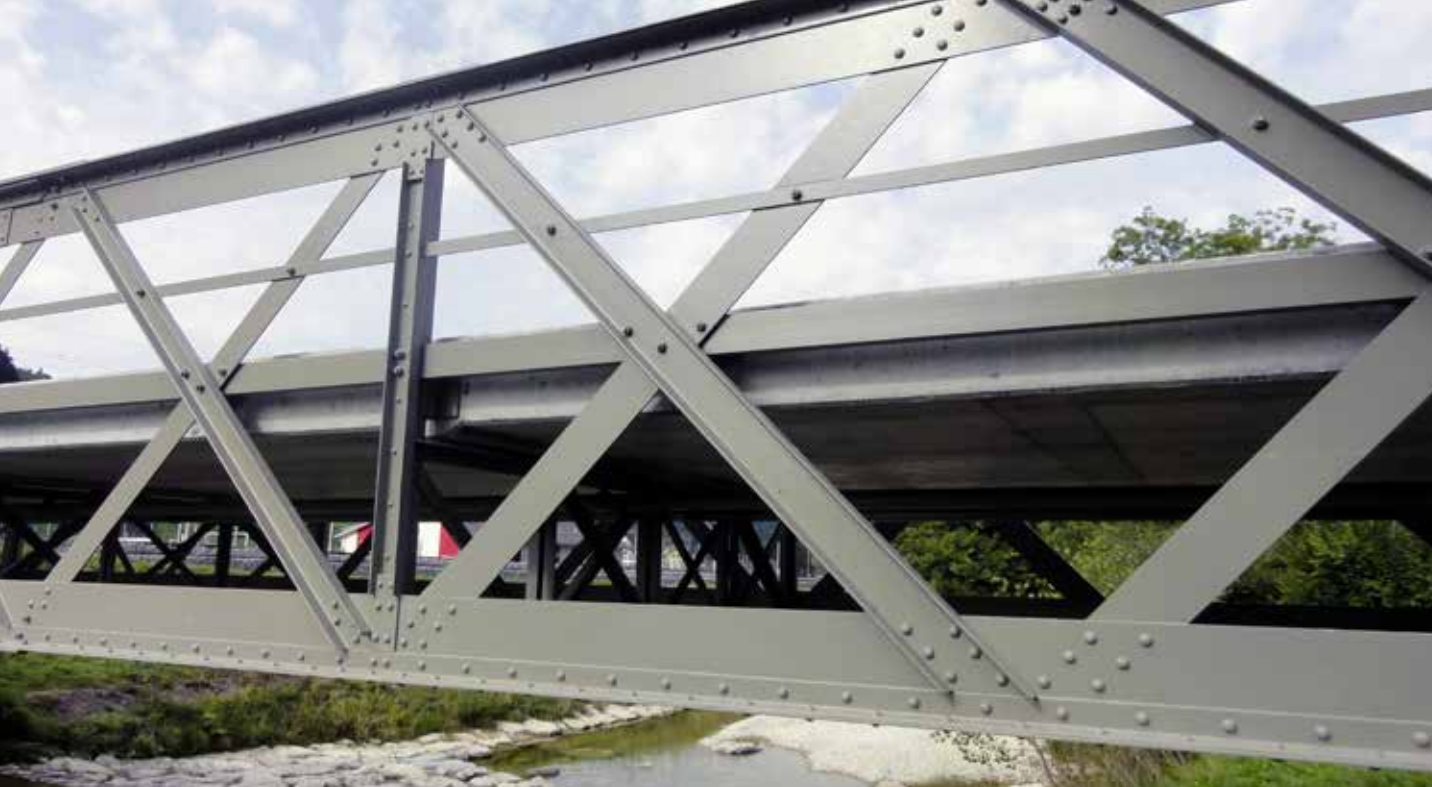
Per eseguire i lavori di riparazione, questo bel ponte con travatura reticolare in acciaio è stato sollevato dal suo ancoraggio con una gru (foto) e trasportato in un'officina.

Mentre i correnti della travata reticolare mostravano solo danni puntuali, le traverse, in particolare quelle all'altezza delle spalle, presentavano evidenti segni di corrosione. In occasione del restauro, i profili in acciaio maggiormente corrosi sono stati sostituiti con nuovi elementi dello stesso materiale e delle stesse dimensioni, permettendo di mantenere praticamente inalterata la struttura reticolare. Soltanto per il collega-

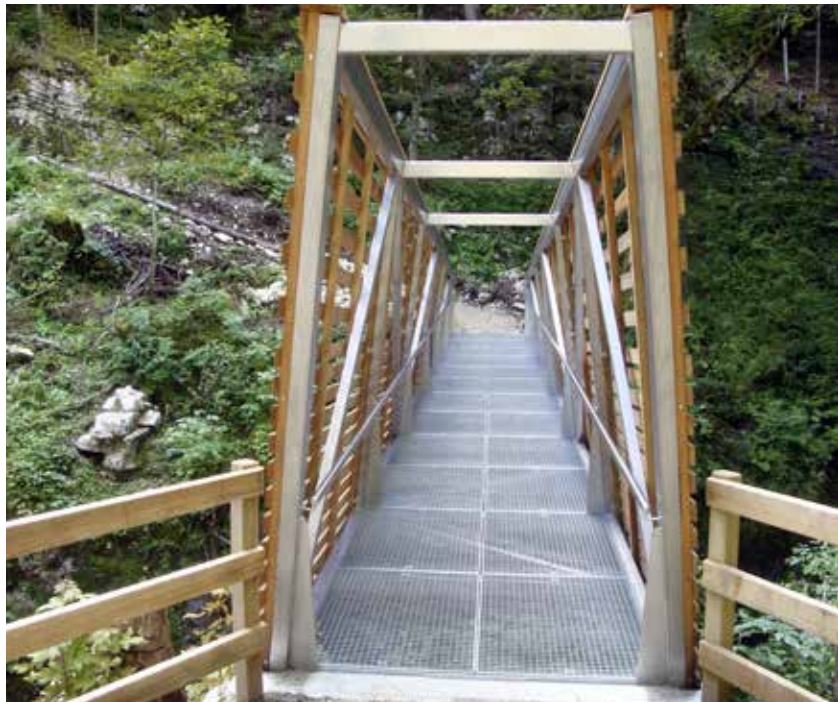
Dai resti della spalla sono intuibili le dimensioni dell'opera: la muratura era larga 5 metri e alta fino a 3, mentre la larghezza del ponte era di ben 2,5 metri. La spalla è costituita da lastre di calcare accatastate con cura e a secco su strati di 15–20 centimetri che permettono di intuire che aspetto avesse il ponte all'epoca pur in assenza della struttura originaria.

L'USTRA tra il 2010 e il 2011 ha partecipato al restauro delle incisioni e della spalla di valore storico che si trovava in pessime condizioni, nonché alla ricostruzione della passerella e del sentiero di accesso, che oggi permettono così di attraversare la gola nel punto in cui si trovava lo storico ponte anabattista ammirando i resti della spalla originaria.

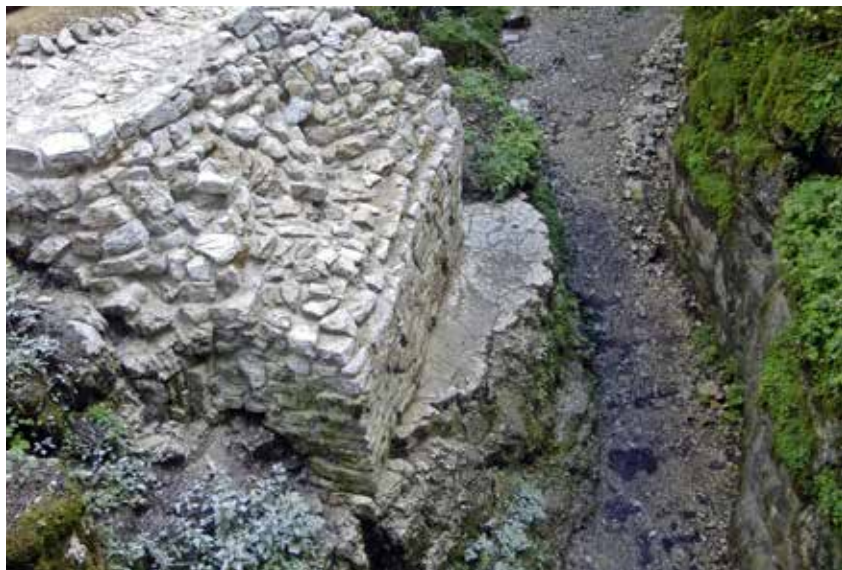
Il nuovo ponte (in alto) permette di attraversare la gola e di ammirare l'imponente spalla storica (a destra).

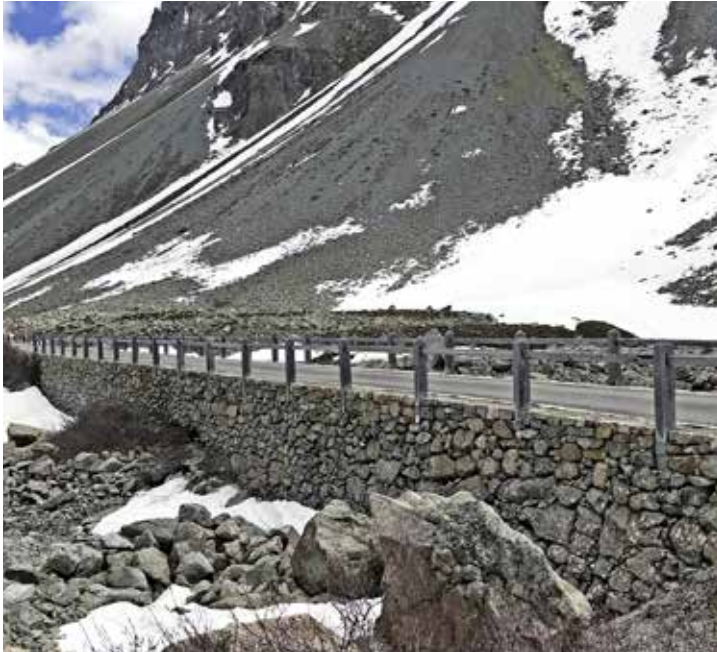
Le balaustre non proteggono solo gli utenti della strada ma sono anche un importante elemento paesaggistico.

Le balaustre hanno lo scopo di proteggere dalle cadute e direzionare gli utenti della strada. Sono strutture leggere situate lungo strade o vie storiche ad altezza di appoggio (circa un metro) e realizzate in legno, pietra, acciaio o una combinazione di questi materiali. Soprattutto sui ponti e negli abitati si ritrovano spesso ringhiere in metallo forgiato o fuso ad arte.

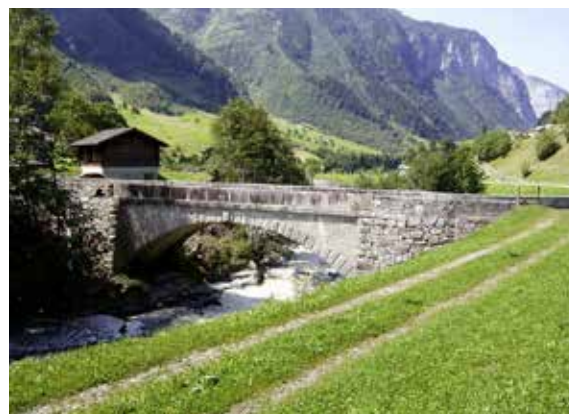
Parapetto in muratura su un ponte ad arco nel Cantone di Berna.

I muri di cinta caratterizzano numerosi paesaggi antropizzati. Spesso sono funzionali alla parcellizzazione (per delimitare aree di pascolo o vigneti) e associati a siepi. Quelli a secco, in particolare, hanno un elevato valore ecologico. I parapetti in muratura sono un tipo particolare di muro di cinta: fungono da balaustre proteggendo persone e animali dalle cadute. Si trovano su muri di sostegno, sulla sommità di una scarpata o sopra una parete rocciosa.

Concorrono altresì a definire l'aspetto di strade e ponti e sono di grande importanza architettonica, specialmente se realizzati a coronamento di un ponte. I muri di cinta deperiscono velocemente se viene a mancare la manutenzione. I «principali nemici» dei parapetti in muratura sono invece veicoli, alberi e arbusti. Oltre alle collisioni causate dai veicoli, sono pericolose anche le radici della vegetazione. A loro volta, muri di cinta e parapetti in rovina sono un pericolo per il traffico: perdono la loro funzione protettiva e la caduta di sassi può ostruire la carreggiata.

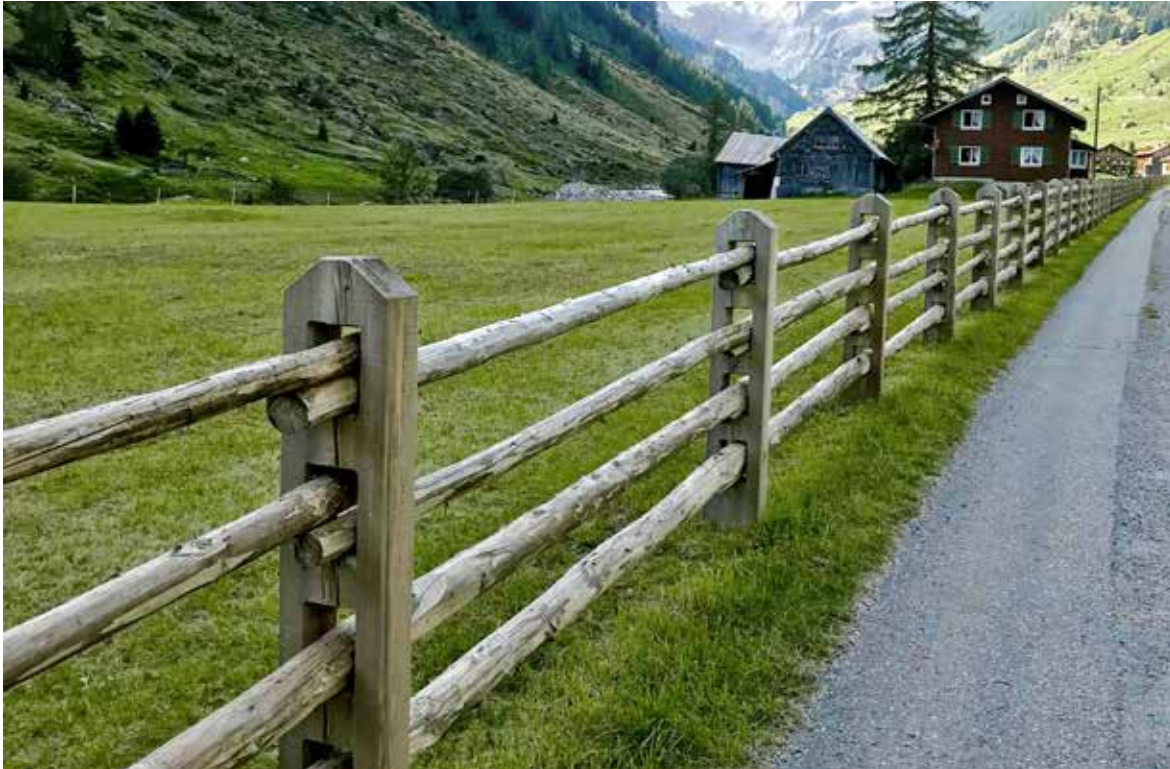
Le recinzioni in legno fanno ormai parte del paesaggio della valle di Meien. Per restaurarle si segue il metodo di costruzione tradizionale.

Le recinzioni storiche in legno devono invece essere sottoposte a regolare manutenzione, prevedendo sporadicamente la sostituzione di assicelle o pali deteriorati con legno naturale non trattato. Anche le recinzioni costituite da lastroni verticali allineati richiedono una costante manutenzione: devono essere controllate periodicamente e se necessario ripristinate, sostituendo le lastre mancanti.

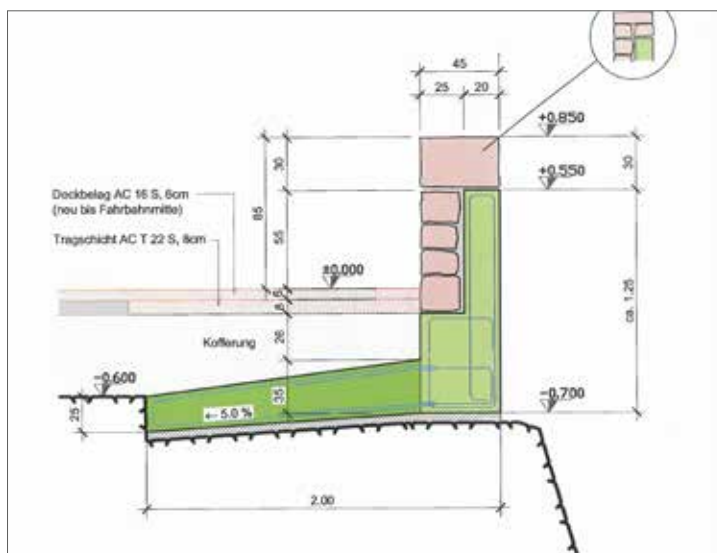
Disegno (sopra) e realizzazione (sotto) dei nuovi parapetti in muratura dove la struttura storica originaria è rinforzata da elementi in calcestruzzo.

I muri che necessitavano di interventi di manutenzione sono stati riparati tra il 2010 e il 2011, innalzando all'occorrenza i parapetti all'altezza minima di 85 centimetri. A tal fine le pietre di coronamento dei muri sono state dapprima rimosse per aggiungere uno strato di pietre naturali simili e poi riposizionate, in modo tale da conservare in massima parte l'aspetto originario e la sostanza storica del muro, migliorando al contempo la cornice architettonica della sede viaria.

Per un maggior effetto di contenimento, il lato esterno del parapetto, ossia a valle, è stato rinforzato fissando sotto la carreggiata un elemento in cemento con profilo a L, mentre il lato interno, ossia verso la strada, ha mantenuto in massima parte l'aspetto originario. Sul lato a valle si è deciso di non nascondere il cemento e di mostrare così come la sostanza storica sia stata completata da un elemento moderno. Questi interventi hanno permesso di preservare un complesso storico esteticamente interessante e di rispettare al contempo i requisiti di sicurezza odierni.

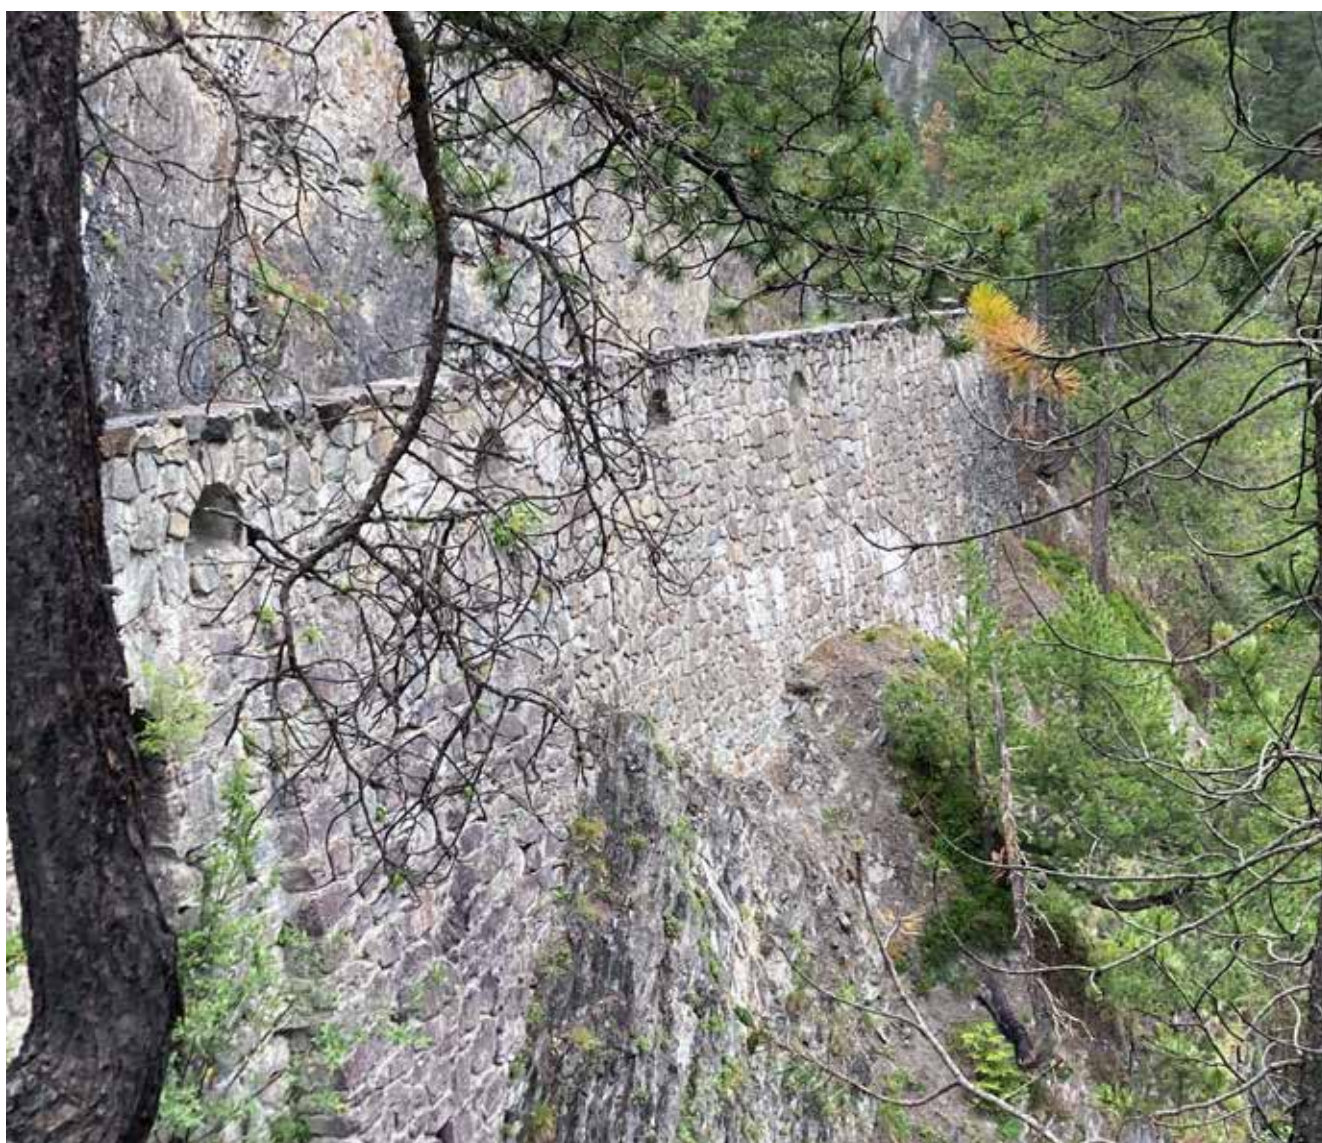
Gli imponenti manufatti, come i parapetti in muratura che si ergono sulla roccia, hanno permesso in passato di transitare attraverso la gola di Zügen. Oggi questa strada è ancora aperta alla mobilità lenta.

quindi di ripristinare tutti gli elementi secondo le condizioni originarie ipotizzate, erigendo in alcuni punti anche «nuovi» parapetti in muratura.

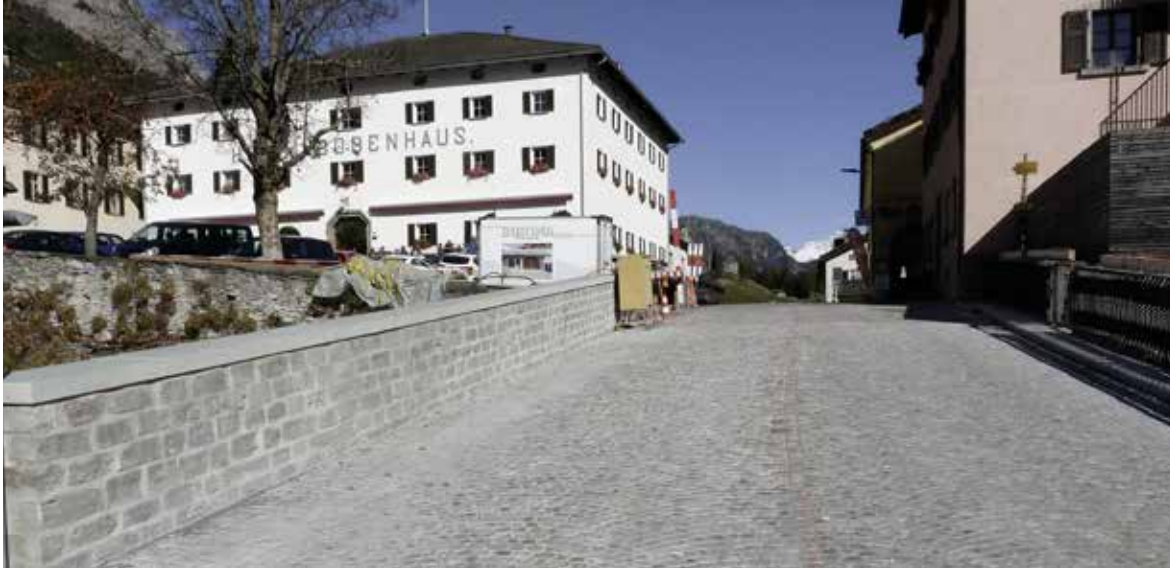
Nel centro storico di Splügen, il Safierbachbrücke, un ponte ad arco semplice costruito nel 1835, attraversa il torrente Sustabach. La volta è di forma ellissoidale e ha una luce di circa 10 metri. Nel 1948 la carreggiata del ponte è stata allargata verso valle, poi asfaltata sempre nel XX secolo, e sul lato a monte è stata installata una ringhiera.

Nel corso dei decenni, un sistema di drenaggio difettoso aveva causato diversi danni alla struttura del ponte, mettendo a repentaglio i muri di sostegno verso valle e l'ex fabbricato rurale a monte. Inoltre, alcune pietre erano pericolanti e nelle commessure cresceva vegetazione. La volta presentava danni risalenti agli interventi eseguiti nel 1948.

Nel 2017 è stata riparata la muratura della volta, delle spalle e dei muri di sostegno, la pavimentazione in asfalto è stata rimossa e sostituita con un lastricato. La ringhiera a monte è stata sostituita da un parapetto murario. La nuova struttura in pietra naturale è realizzata con materiale lapideo proveniente dal vicino comune di San Bernardino, le lastre di copertura sono in granito di Andeer. La riparazione del parapetto secondo principi storico-architettonici ha restituito parzialmente al Safierbachbrücke le caratteristiche originarie che si integrano perfettamente nel paesaggio di Splügen.

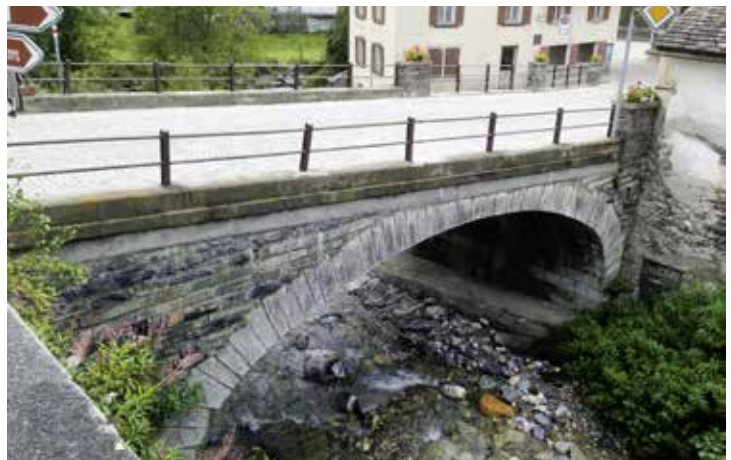
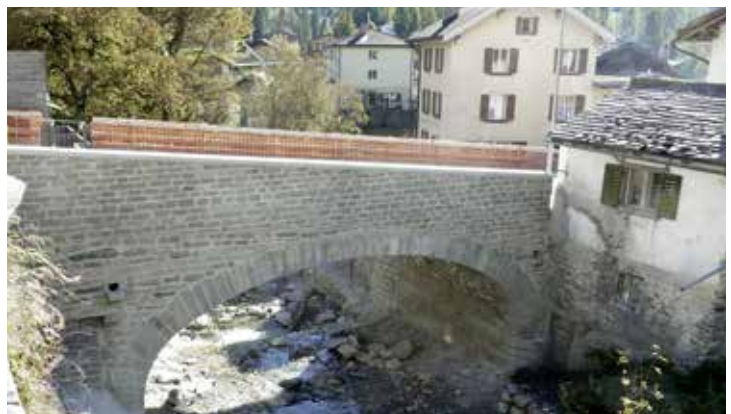
Gli interventi del 2017 hanno consentito di ripristinare il parapetto in muratura originale del Safierbachbrücke.

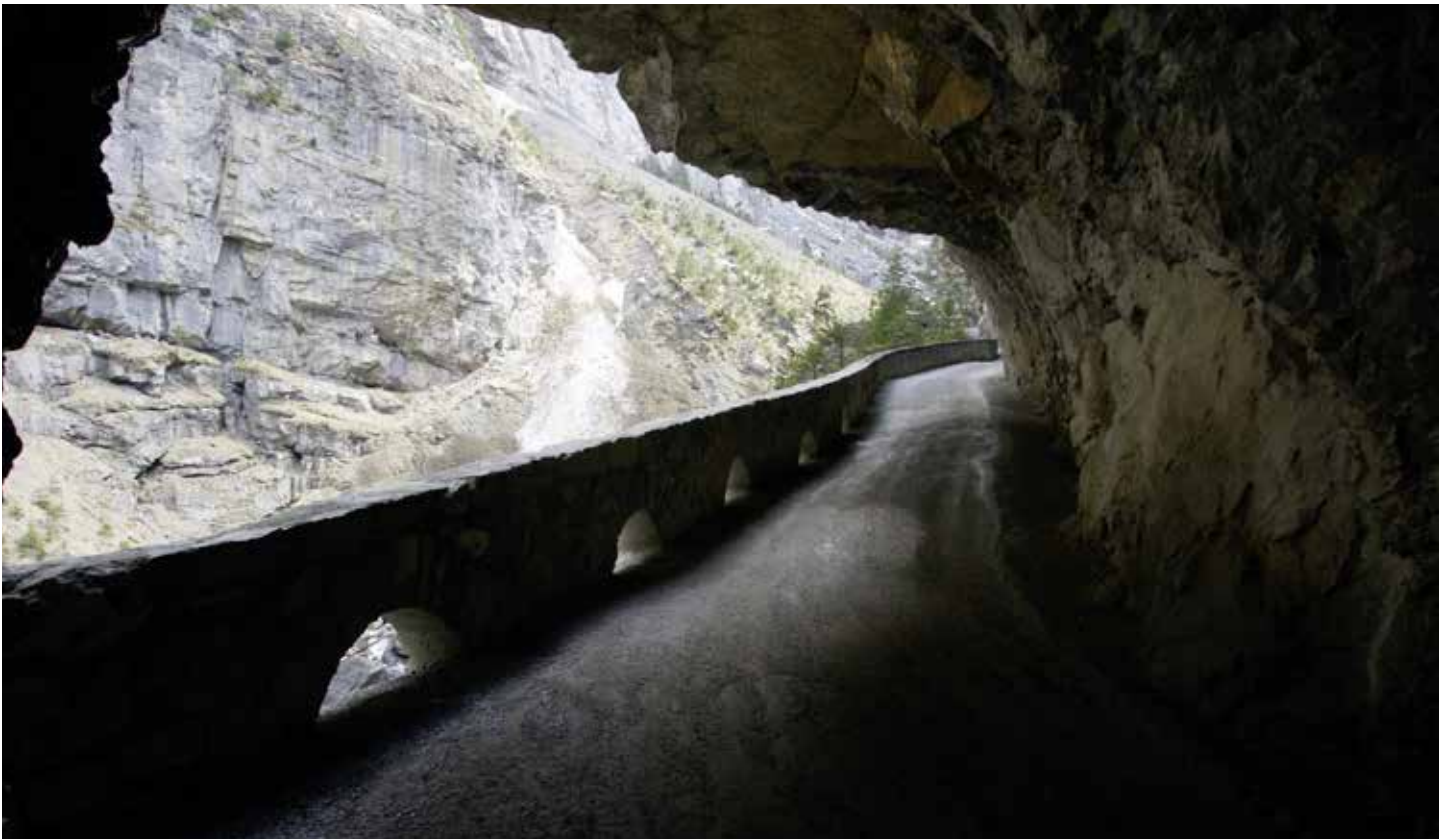
La semigalleria è un oggetto della parete rocciosa che ricopre solo parzialmente la carreggiata; non ha uno scopo puramente protettivo, bensì è una struttura costruita per mantenere una larghezza uniforme della carreggiata. Riparando da massi e ghiaccio solo il lato verso monte, spesso la semigalleria stessa costituisce un pericolo (nella foto: Gasterntalstrasse, Cantone di Berna).

Gallerie di protezione e semigallerie sono continuamente esposte a eventi naturali che talvolta ne provocano la distruzione parziale o completa. Questo spiega perché non esistono quasi più opere di questo tipo dove la struttura storica originale è rimasta intatta. Oggi è indispensabile proteggere i manufatti secondo standard aggiornati, motivo per cui durante i restauri ci si concentra prevalentemente sulla sicurezza e purtroppo gli aspetti storici passano spesso in secondo piano.

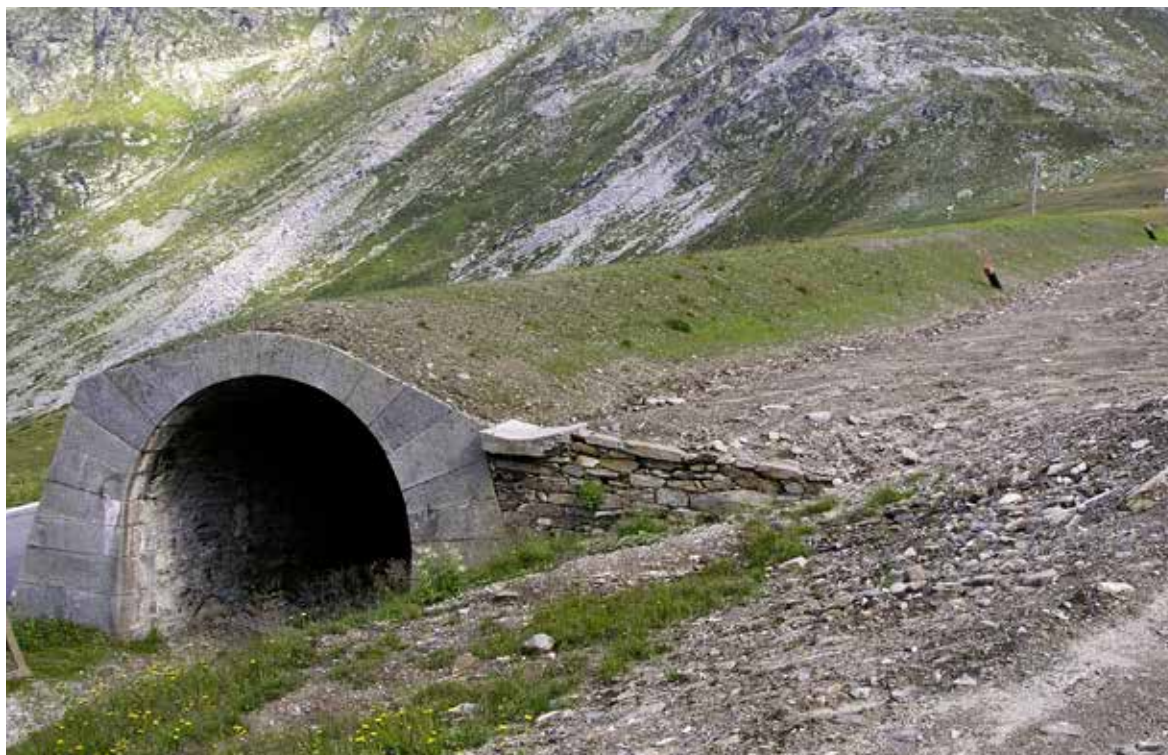
La galleria paravalanghe al Passo dello Spluga è l'unico manufatto di questo genere ancora intatto.

Il tetto della galleria era invaso dall'erba e talvolta diventava anche area di pascolo per le mucche. Quando nel 2000 una parte della volta crolla, il Cantone dei Grigioni decide di contrastare l'inesorabile degrado della galleria.

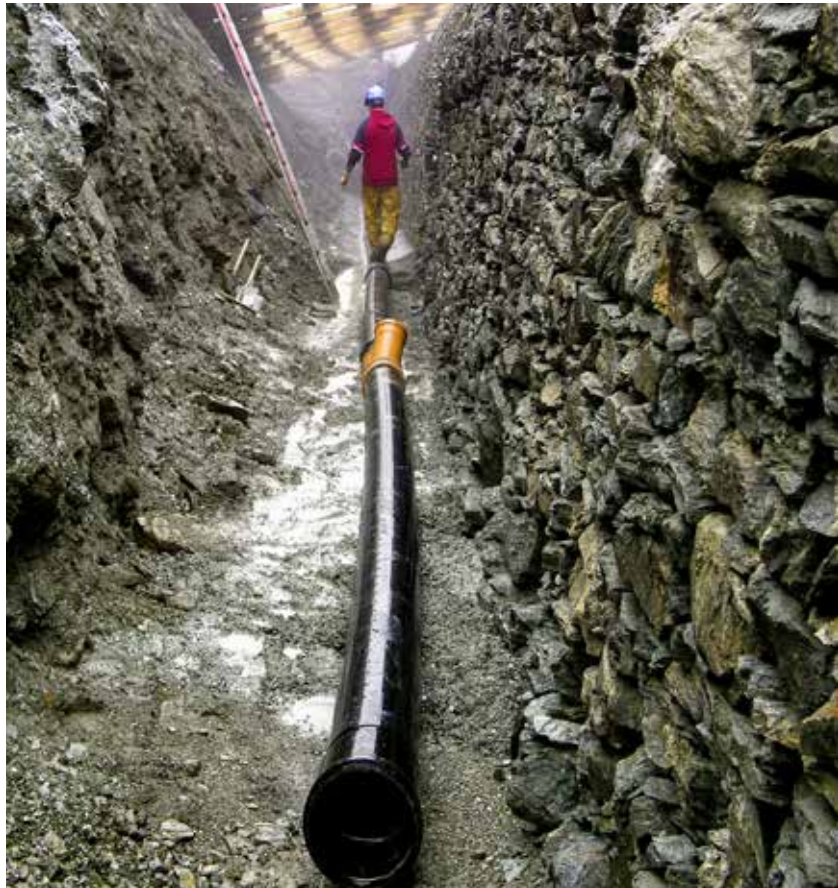
Il sistema di drenaggio è d'importanza fondamentale per la longevità della galleria; in foto un nuovo tubo di deflusso.

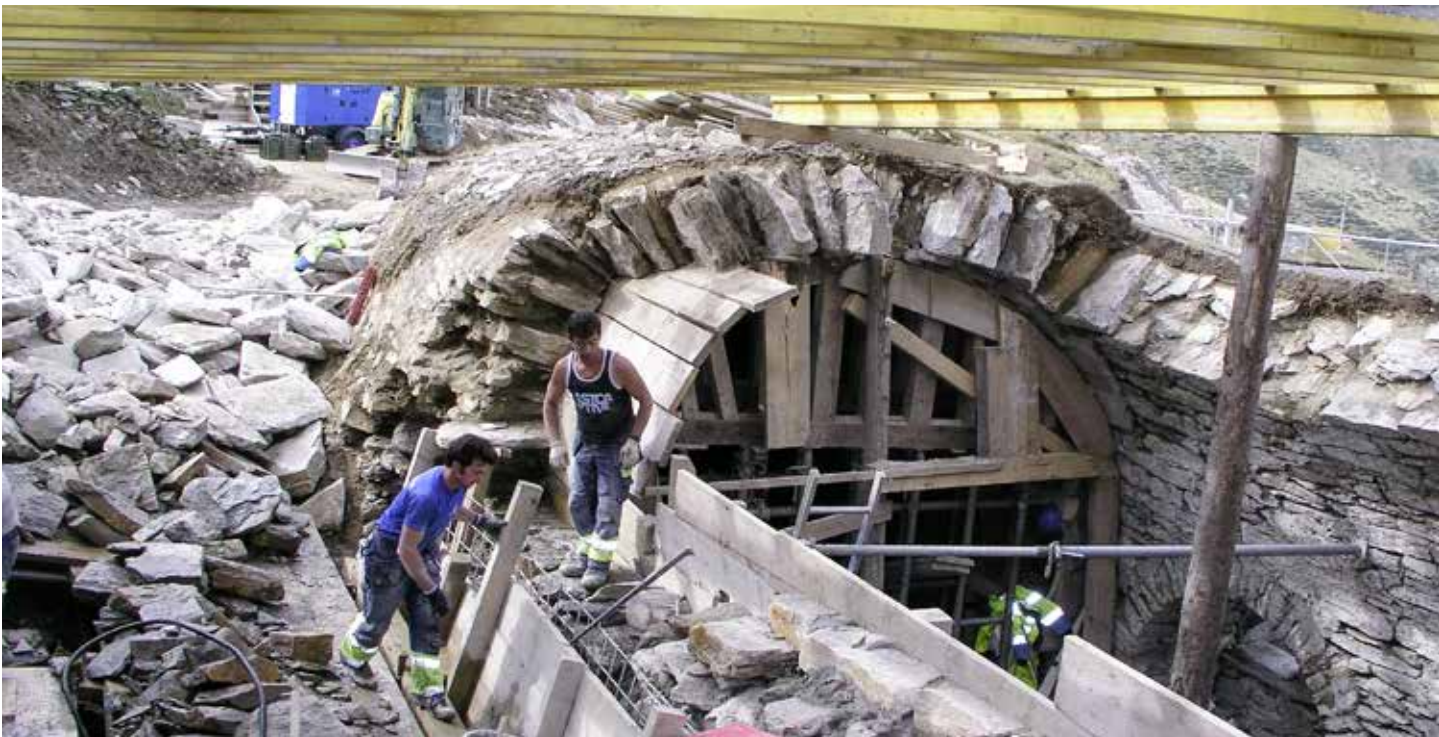
Nel corso del complesso restauro la galleria è stata in gran parte smantellata e ricostruita.

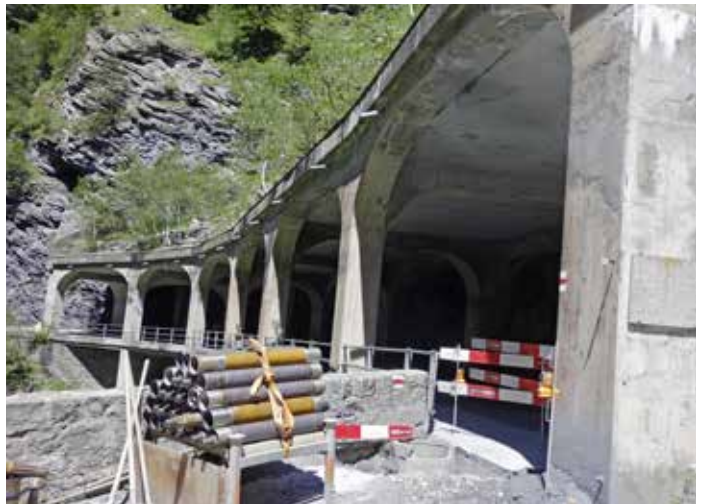
Il restauro della copertura della Viamala nel disegno (a sinistra) e al termine dei lavori.

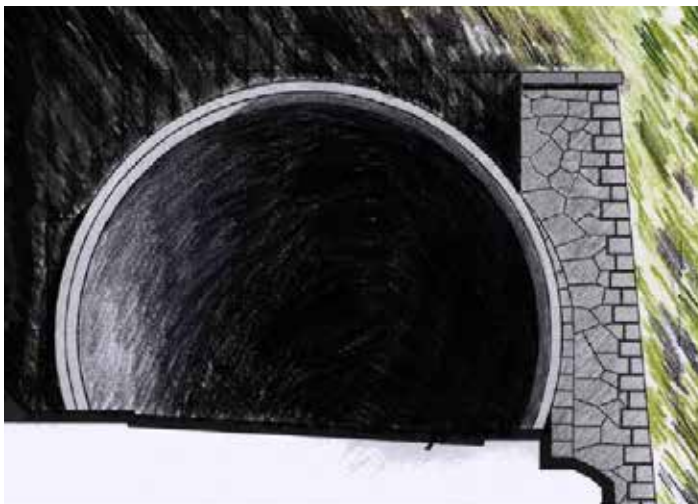
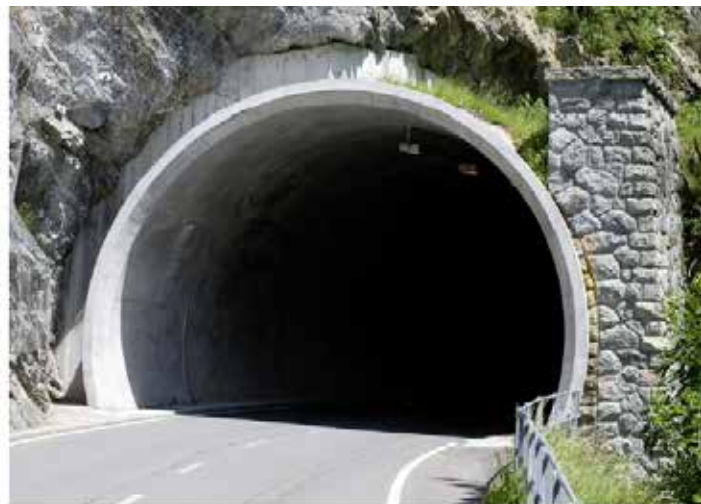
Disegno di progetto e completamento dei lavori al portale verso valle del Wilertunnel al Passo del Susten.

Alla fine degli anni Ottanta, molti tunnel di questa strada sono stati ampliati e rivestiti provvisoriamente con cemento spruzzato. I primi interventi degli anni 2002 e 2006 hanno però evidenziato la necessità di un progetto di ristrutturazione complessivo. Per questo motivo è stata decisa l'adozione di un apposito piano direttore che ovviasse anche alla necessità di trovare una soluzione nuova per ciascun traforo. Tra il 2016 e il 2019 sono stati eseguiti lavori su altre tre gallerie che hanno previsto l'impermeabilizzazione, per evitare la penetrazione di umidità, l'installazione di un rivestimento interno nonché la messa in sicurezza delle pareti rocciose ai portali.

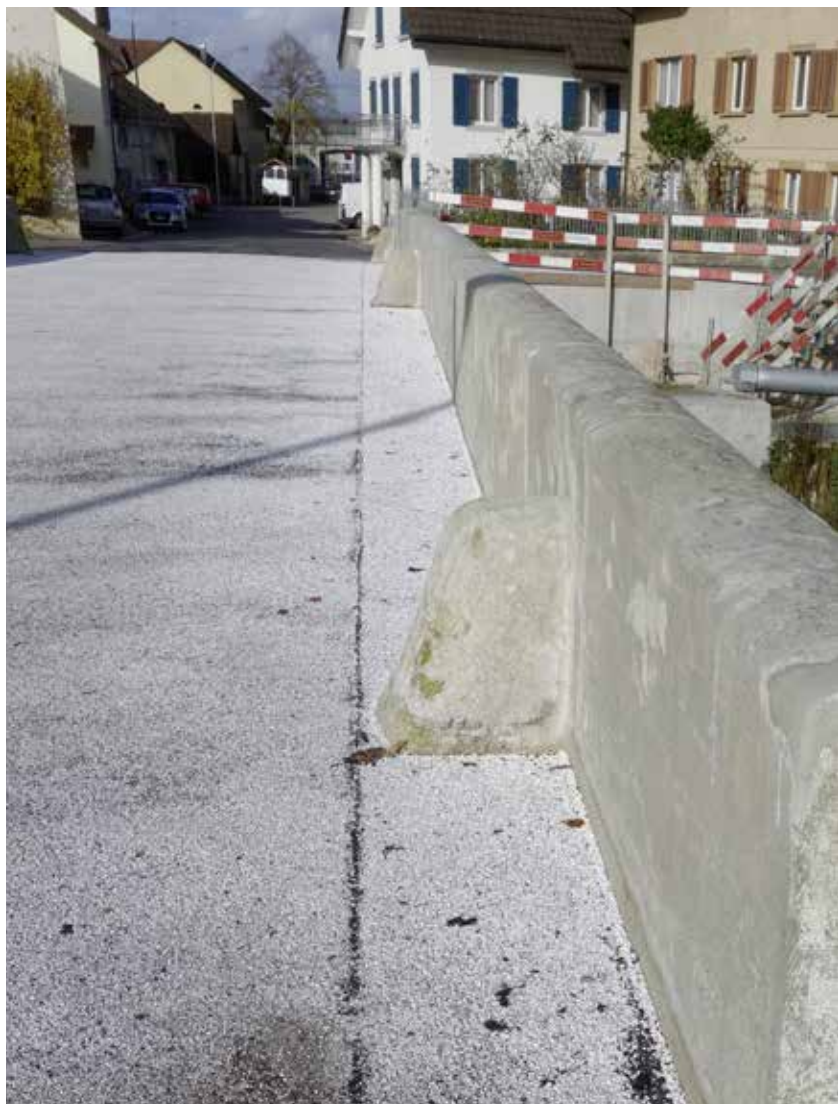
Paracarro del parapetto in muratura del Surbbrücke a Döttingen, Cantone di Argovia.

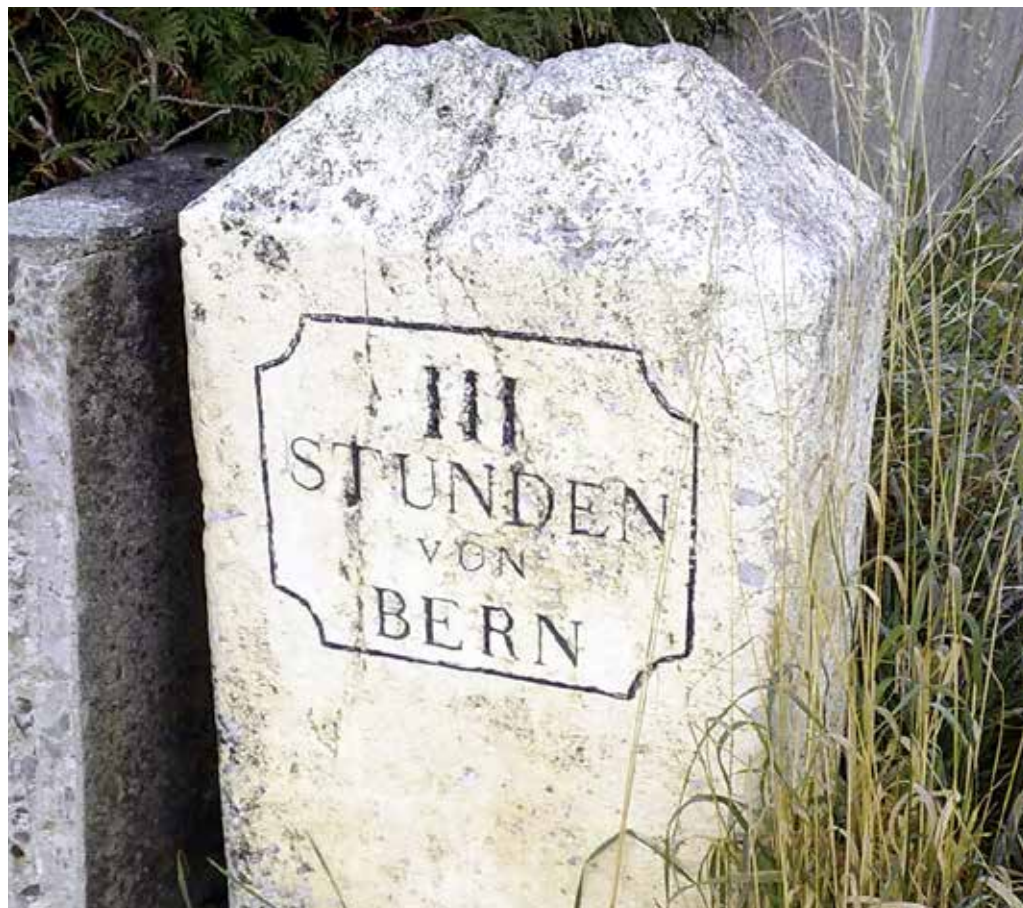
Mancano 3 ore: pietra oraria che indica la distanza a piedi da Berna.

Anche le pietre orarie necessitano di manutenzione: con il passare degli anni le scritte diventano illeggibili e alcune pietre possono presentare tracce di graffiti. Inoltre, acqua e gelo causano incrinature e scheggiature mentre i licheni attaccano la pietra. Occorre altresì correggere alcuni interventi di ripristino inadeguati svolti in occasione di precedenti lavori manutentivi.

Per questi motivi, nel 2017 il Cantone di Berna ha riparato sette pietre selezionate lungo le vie storiche. Gli interventi non invasivi sono stati eseguiti direttamente sul posto e hanno compreso pulizia della pietra ed eliminazione di scritte e graffiti, riempimento delle incrinature con resina a iniezione, rimozione delle parti danneggiate più estese, applicazione e modellazione di malta calcarea adatta alla pietra per colore e durezza.

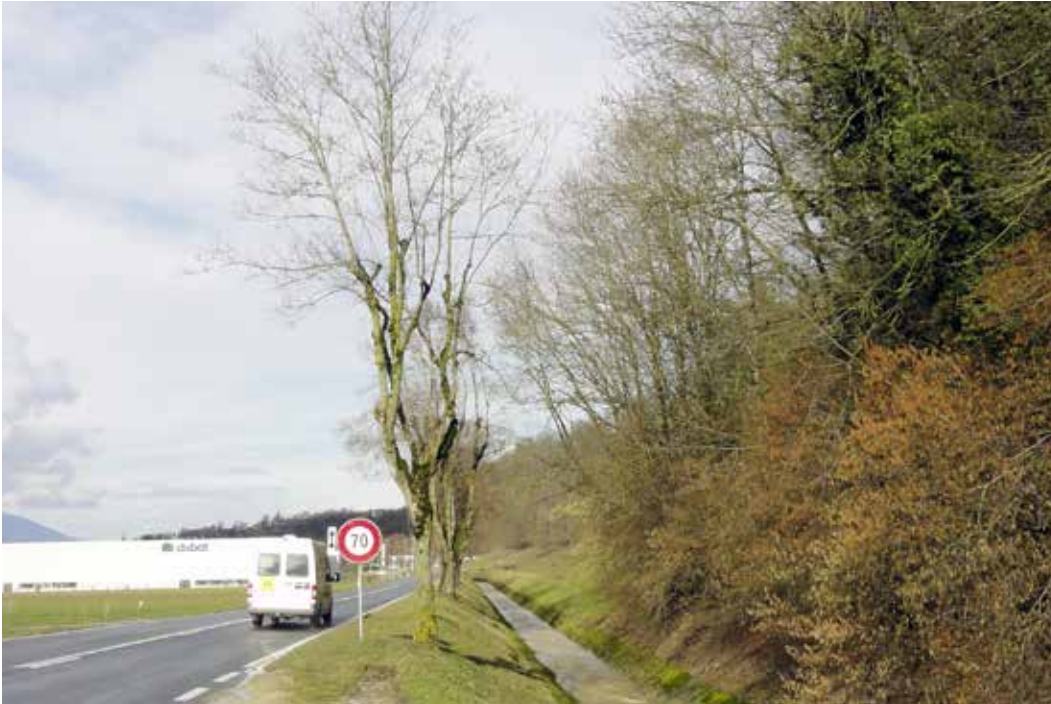
Gli alberi lungo il viale diradato a Yverdon-les-Bains (nella foto gli alberi storici) sono stati ripiantati per preservare la sostanza storica del tratto.

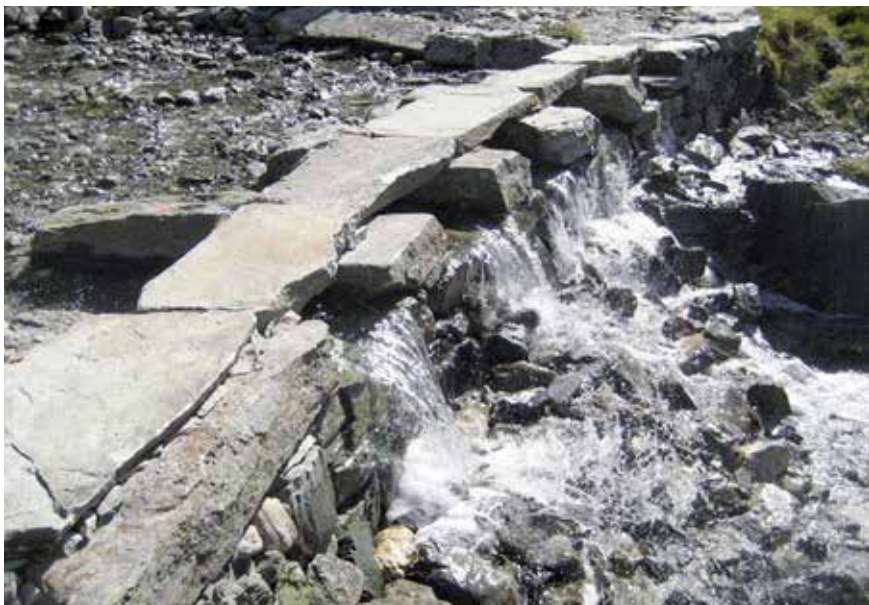
Attraversamento in pietra lavorata di un ruscello sulla mulattiera storica del passo del Settimo.

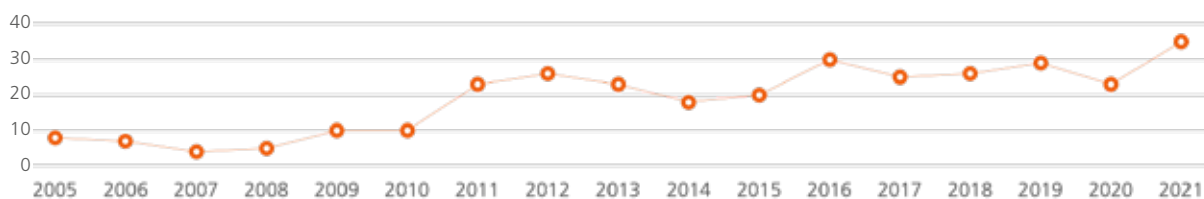
Tra il 2005 e il 2021 i contributi annuali concessi per i progetti di ripristino sono aumentati costantemente fino a superare i quattro milioni di franchi. Dal 2011 il numero di progetti sostenuti varia tra 20 e 30. Nel 2021 sono stati cofinanziati per la prima volta più di 30 progetti.
