Strecke UR 25 (Andermatt -) Hospental - Aiolo; Gotthardpass
Linienführung 3 Kunststrasse
Abschnitt 1 Hospental - Chämleten; stillgelegte Strasse
Landeskarte 1231

GELÄNDE *Aufnahme 5. Juni 1997 / rb, Heg, LA*

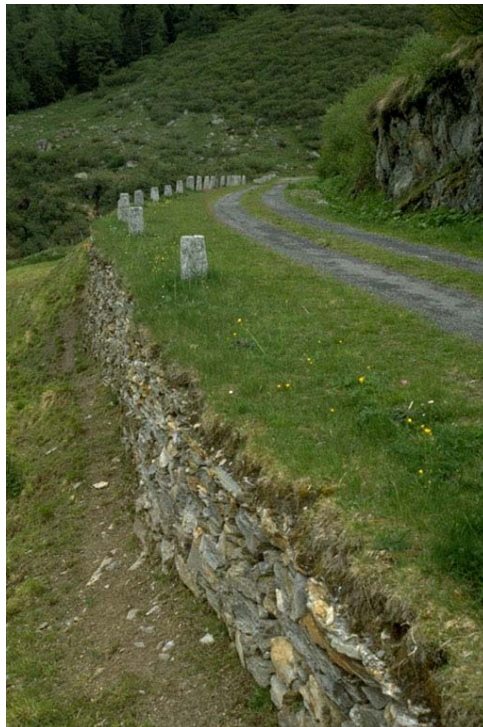
Das aufgelassene Trasse der Kunststrasse dient vor allem noch dem landwirtschaftlichen Verkehr. Dabei wird nur noch ein Teil der einstigen Fahrbahnbreite beansprucht
Abb. 2 (Heg, 5. 6. 1997)

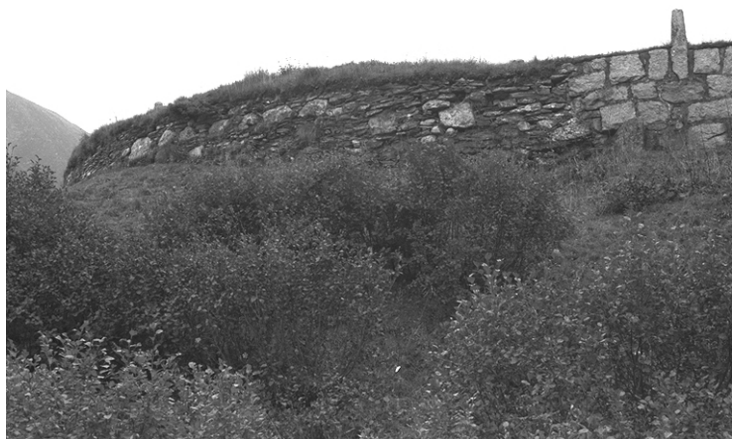
Die talseitige Stützmauer in der am weitesten nach Osten ausholenden Strassenkurve ist trockengemauert und besteht aus Lagen mit flachen Bruchsteinen.
Abb. 3 (LA, 29. 7. 1989)
