Newsletter IVS 02 / 2017

Inventario delle vie di comunicazione storiche della Svizzera IVS

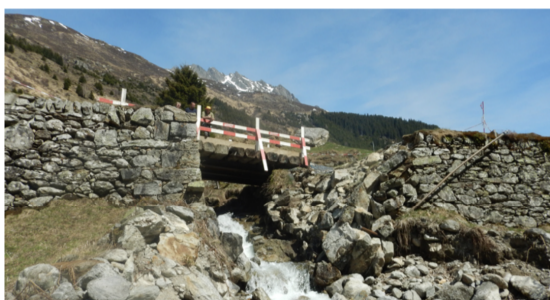
Immagine 1: Spalla danneggiata (a destra) con la passerella di emergenza sul Seebach (Foto: A. Arnold, Ufficio sviluppo territoriale Uri)

Piene e alluvioni sono per i ponti un pericolo reale e particolarmente insidioso. Oltre all'azione dell'acqua, le differenti strutture dei ponti possono essere danneggiate dal legname e dal materiale detritico trasportato dal fiume. Un esempio attuale è il ponte sul Seebach lungo la vecchia via del *Sudlen* presso *Wassen*, nel Canton Uri (tra *Färnigen* e *Fürlau*, designazione IVS [UR 4.2.4](#)). Il ponte è stato in parte danneggiato durante una piena del fiume nel settembre del 2016. La spalla a valle è crollata a causa dell'erosione dell'acqua. Al momento il passaggio è assicurato da una passerella di emergenza.

La spalla del ponte sarà ricostruita. Il progetto di ricostruzione prevede inoltre un lieve allargamento del passaggio del fiume, per permettere il deflusso di una maggiore quantità di acqua. Il letto del fiume sarà sistemato e protetto contro l'erosione dell'acqua.

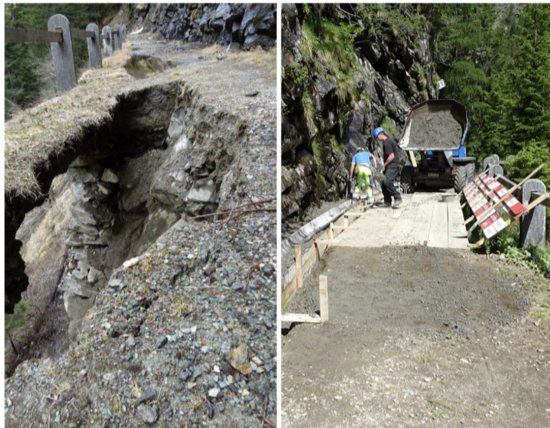
Immagine 2: Dettaglio della via crollata. (Foto: O. Hugentobler, Associazione "alte Averserstrasse")

Immagine 3: Messa in sicurezza con ponticello e costruzione della canaletta di scolo (Foto: O. Hugentobler, Associazione "alte Averserstrasse")

La problematica dell'antica *Averserstrasse* a *Ferrera GR*, presso *Starlera* (designazione IVS [GR 780.2.7](#)) non sono le piene, bensì l'acqua proveniente dai pendii sovrastanti, che in inverno gela formando compatti blocchi di ghiaccio. In primavera, durante il disgelo, i blocchi di ghiaccio precipitano sulla via e mettono a rischio la stabilità dei muri a secco. Inoltre, l'acqua, proveniente dal gocciolamento del ghiaccio, defluisce in modo insufficiente lungo la via, penetrando quindi nel corpo della stessa, rendendola instabile. Un altro problema risulta essere la roccia a valle della via, resa meno salda a causa delle spaccature prodotte dal gelo.

La somma di questi processi ha portato nella primavera del 2017 al crollo di una parte di muro e della sovrastante via. L'associazione „alte Averserstrasse“ ha realizzato varie misure d'intervento urgenti: ha messo in sicurezza la via attraverso delle costruzioni ausiliari, ha garantito l'accessibilità della via attraverso la costruzione di un ponticello e ha realizzato una canaletta di scolo sulla via. Con l'aiuto di un drone è stato possibile creare in maniera esatta una mappatura dei danni subiti dal muro per poi definire le misure per la ricostruzione della via.

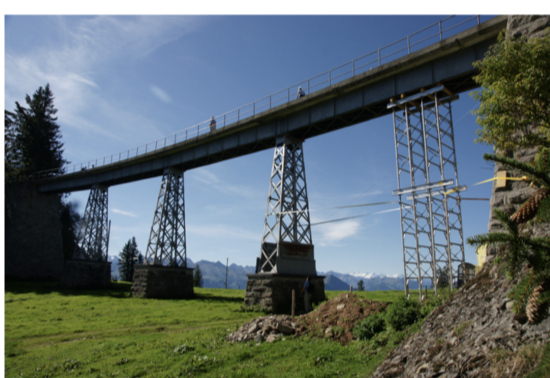
Immagine 4: Messa in sicurezza provvisoria del ponte a Unterstetten. Il ponte, assieme ai ponti di *Rothenflue* e *Schild*, crea un ensemble di ponti della ex linea ferroviaria *Rigi Kaltbad–Unterstetten–Rigi*. (Foto: F. Bieri, Basler & Hofmann)

Il ponte presso *Rigi Unterstetten (SZ)* consiste in una costruzione di metallo in filigrana, un metodo di costruzione molto raro in Svizzera e di cui esistono pochi altri esempi. Il ponte è stato costruito da uno dei maggiori e più importanti ingegneri svizzeri del 19. secolo, *Niklaus Riggenbach*, come parte della linea ferroviaria *Rigi Kaltbad–Unterstetten–Rigi Scheidegg*. Questa linea ferroviaria venne inaugurata nel 1875. L'attività risultò essere però molto deficitaria e nel 1931 venne sospesa. Nel 1942 furono ritirati i binari. Al giorno d'oggi il ponte è utilizzato dagli escursionisti. Lo stesso si trova più o meno a metà strada sulla via panoramica *Rigi First–Rigi Scheidegg*. Dal ponte si gode della miglior vista lungo tutto il tracciato.

La necessità di un ripristino del ponte si è mostrata già nel 2008, quando al viadotto è stata aggiunta un'impalcatura a causa dell'instabilità della spalla a nord. Nel 2009 sono inoltre crollate delle pietre dal ponte. Si è quindi deciso di ripristinare il ponte. Come ulteriore misura di ripristino si sostituirà la protezione antiruggine del ponte (cosiddetto minio di piombo). Per questo motivo il ponte sarà isolato in maniera ermetica, affinché i residui velenosi non vengano a contatto con l'ambiente. Lo strato di vernice attuale sarà rimosso con un getto di sabbia. In seguito sarà applicata la nuova protezione antiruggine.

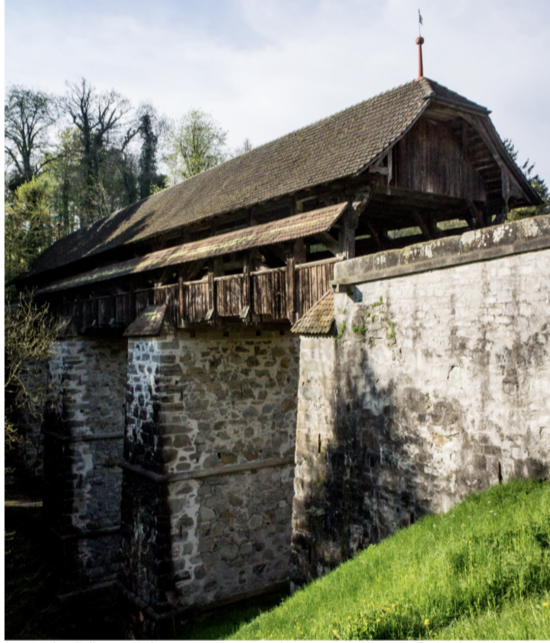
Immagine 5: Il ponte in legno posto sotto tutela come monumento a *Rothenburg*, in agosto e settembre 2017 scena del teatro. (Foto: Gemeinde Rothenburg)

Un utile effetto secondario del teatro: nella primavera del 2017 gli ingegneri hanno verificato lo stato del ponte, per comprovarne la capacità di carico per la grande quantità di spettatori previsti. La verifica ha evidenziato che la capacità di carico del ponte non corrisponde più alle norme attuali. Per questo motivo il Cantone ha deciso di rafforzare il ponte per la prima del teatro.

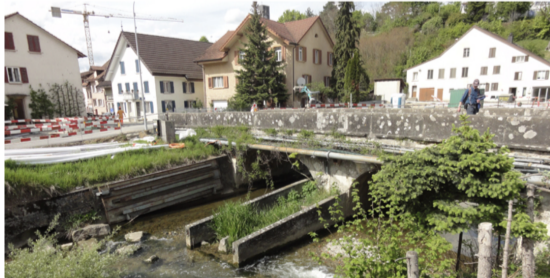
Immagine 7: Lavori di costruzione presso il ponte *Surbrücke* a *Döttingen AG*. (Foto: S. Zala, Basler & Hofmann)
