Newsletter IVS 04 / 2016

Inventario delle vie di comunicazione storiche della Svizzera IVS

La "Promenade des Chanoines" del Gran San Bernardo: ripristino di muri di sostegno a 2'469 metri sul livello del mare

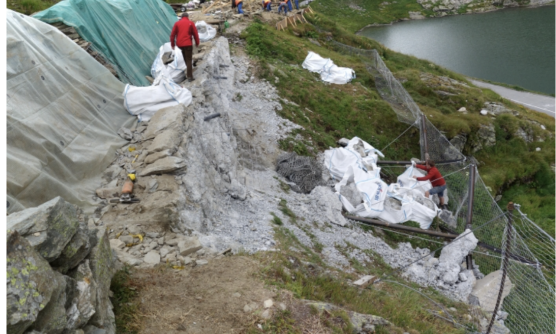
Immagine: Il muro di sostegno anteriore in calcestruzzo viene demolito e il materiale viene trasportato con l'elicottero. Successivamente si smantella con precauzione il muro a secco. Queste pietre vengono riposte a parte. (Foto: Silvaplus sàrl)

Per la scelta dei muri da ripristinare si sono applicati i seguenti criteri: entità dei danni al muro, infussi esterni come caduta di massi o frane e la presenza di muri in calcestruzzo. In una prima fase si sono smantellati i muri in calcestruzzo, e quindi i muri a secco sottostanti. Per la ricostruzione dei muri a secco si sono utilizzate, dove possibile, le stesse pietre, aggiungendone nuove dove necessarie. In tal modo il sentiero storico è stato riportato all'aspetto originale. Le fotografie forniscono una panoramica d'insieme sul decorso dei lavori di ripristino.

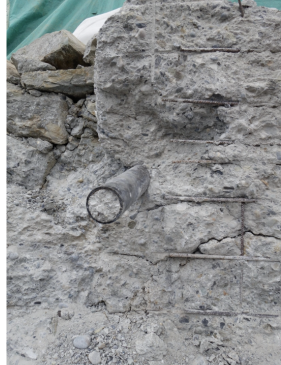
Nel trascorso del tempo alcuni muri sono diventati instabili e hanno richiesto interventi di miglioramento. Questi interventi di ripristino sono stati in parte realizzati con calcestruzzo. Successivamente si sono presentati nuovi danni. Il ciclo disgelo - congelamento dell'acqua nel muro e dietro il muro ha causato un degradamento e la formazione di crepe (spaccatura dovuta alla crescita dei cristalli di ghiaccio), mettendo a rischio la stabilità del sentiero. La Congregazione del Gran San Bernardo ha deciso di ripristinare i muri come muri a secco, migliorandone lo scolo. A tal fine è stato contattato uno specialista esterno per la costruzione di muri a secco.

Immagine: Un tubo di scolo intasato con calcestruzzo. La ricostruzione del muro come muro a secco permette uno scolo lungo tutto il muro. (Foto: Silvaplus sàrl)

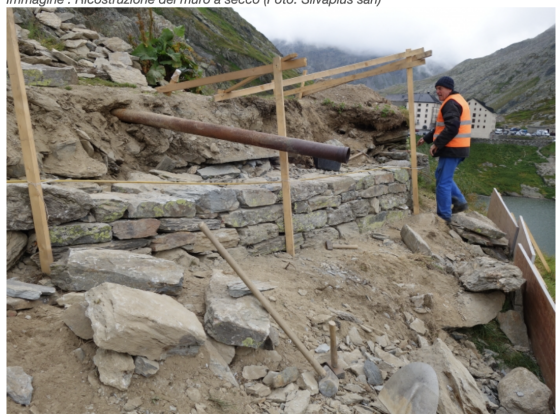
Immagine: Ricostruzione del muro a secco (Foto: Silvaplus sàrl)
